INVENTAIRE DIAGNOSTIC VISUEL

50 ARBRES PARC NATUREL RÉGIONAL

09160 LABASTIDE DU SALAT

PARC NATUREL RÉGIONAL DES PYRÉNÉES ARIÉGEOISES

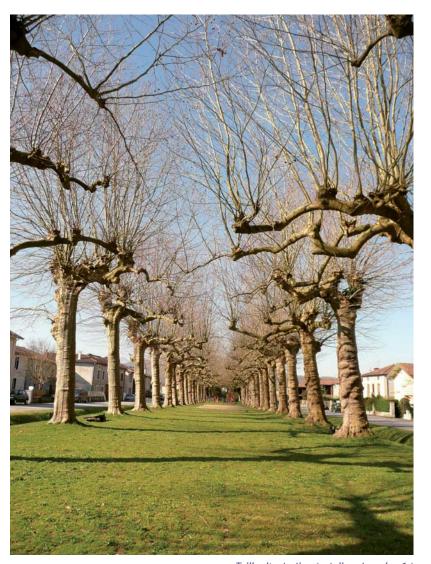
Taille d'entretien à réaliser tous les 1 à 3 ans selon la vigueur des rejets

La taille en tête de chat est à réaliser tous les 1 à 3 ans, à l'identique de ce qui a été pratiqué ces dernières années.

Il est fortement déconseillé de changer le mode de taille, au risque de créer des déséquilibres dans le houppier, pouvant induire des risques de ruptures, ou mortalité de branches.

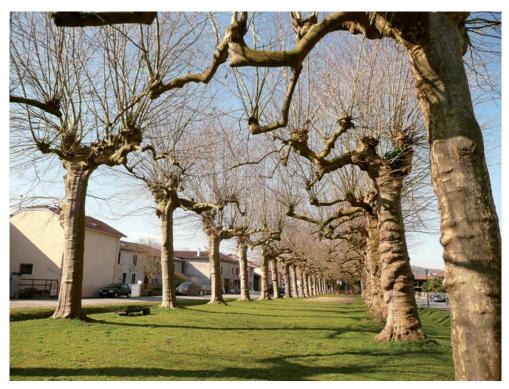
Vue du double alignement de l'intérieur de l'espace arboré
