INVENTAIRE DIAGNOSTIC VISUEL

33 arbres du PARC NATUREL RÉGIONAL
09140 OUST

PARC NATUREL RÉGIONAL DES PYRÉNÉES ARIÉGOISES

SEPTEMBRE 2014

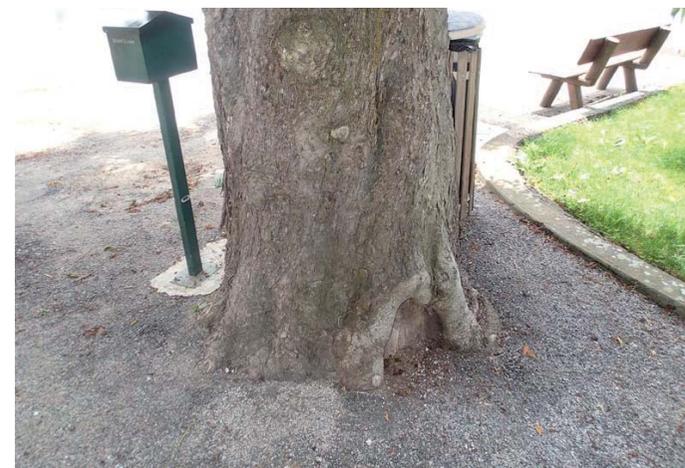
Marronnier de la Grande Rue. Les agressions aux racines sont nombreuses (bitume au contact du collet, implantation d'éléments au pied de l'arbre).

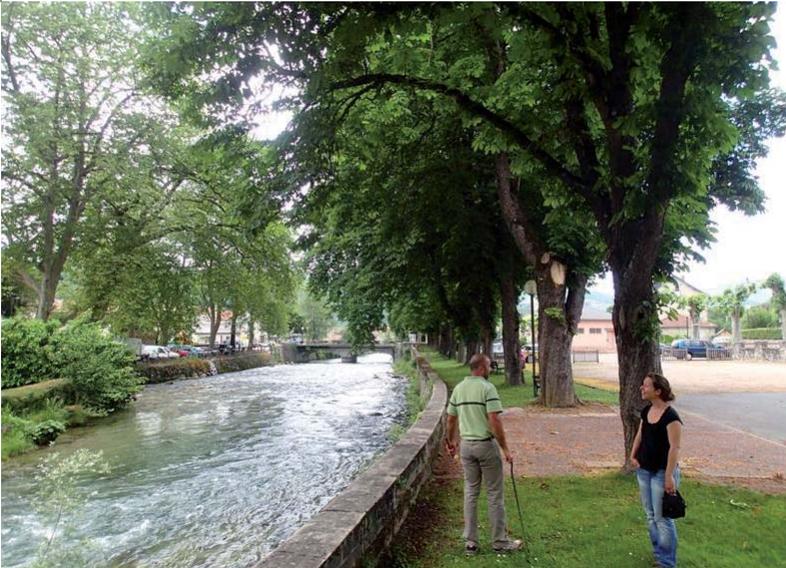
Alignement de marronniers le long du Garbet.

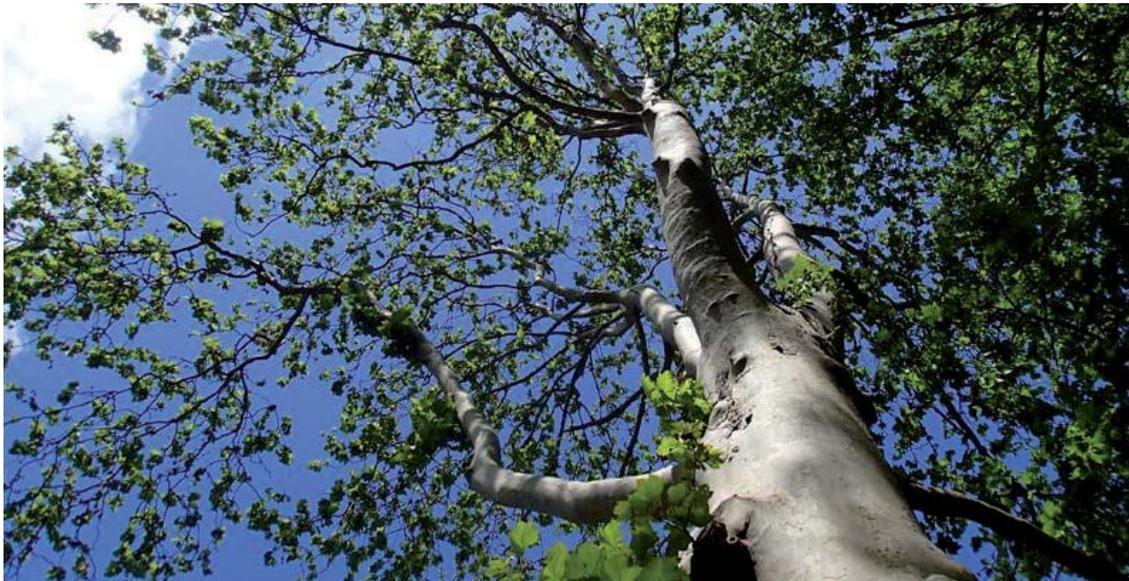
L'un des sujets doit son déficit physiologique à la concurrence exercée par ses congénères car il est dominé. Le second a été particulièrement atteint par la maladie foliaire courante sur les platanes, l'antracnose du platane.

Platane n°5 présentant un déficit de feuillage.

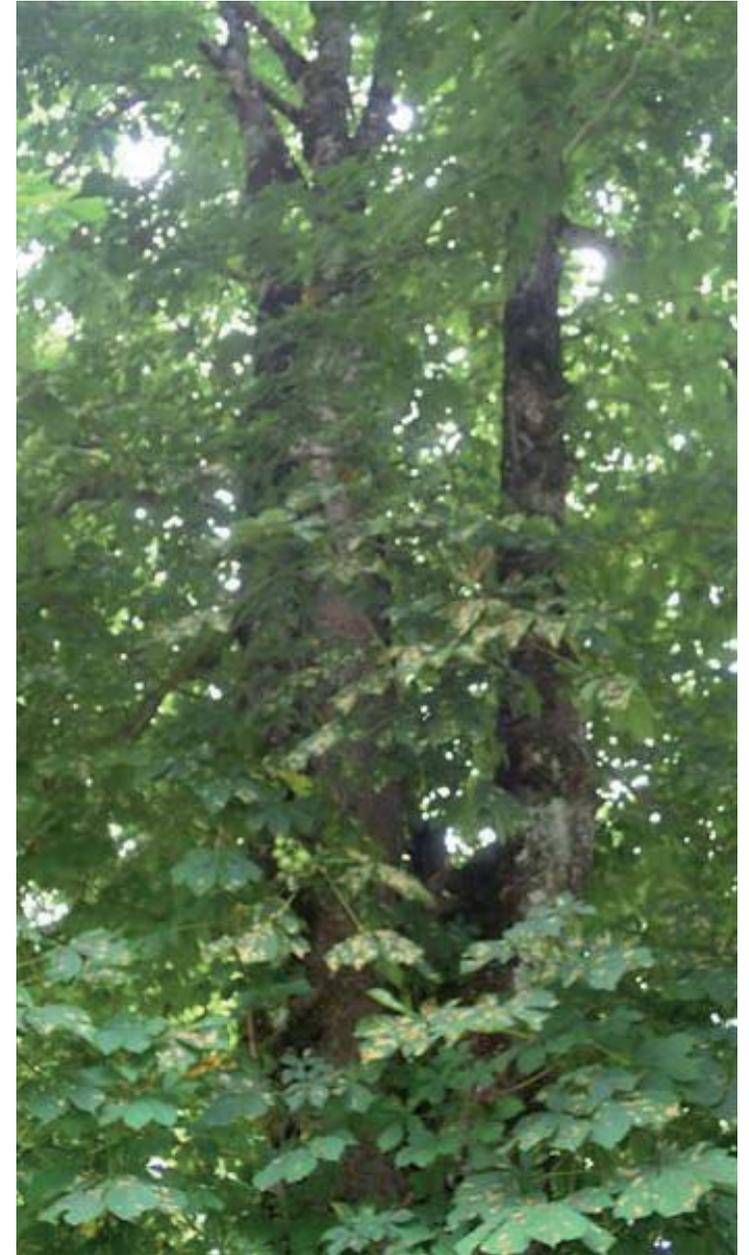
Les marronniers sont également concernés par des attaques foliaires dues à un papillon : la mineuse du marronnier. A la date de notre passage l'attaque était encore modérée.

Feuillage du marronnier n°4 atteint par la mineuse du marronnier.

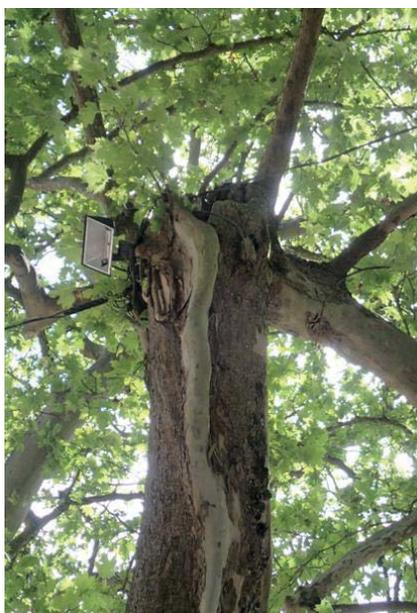
Platane n° 1 place du Moulin : Une charpentière en cours de dégradation sommitale du fait d'un étêtage ancien.

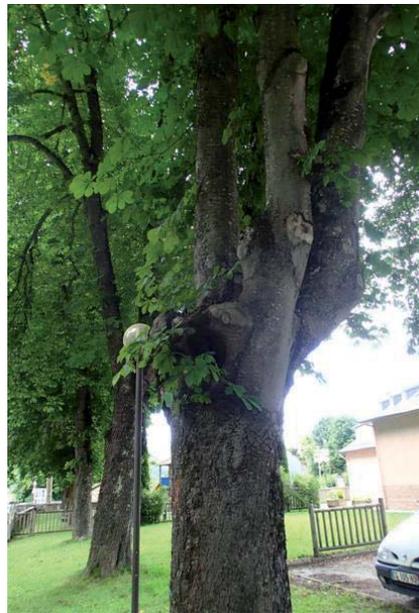
Marronnier n° 7 le long du Garbet : Conformation défavorable des charpentières.

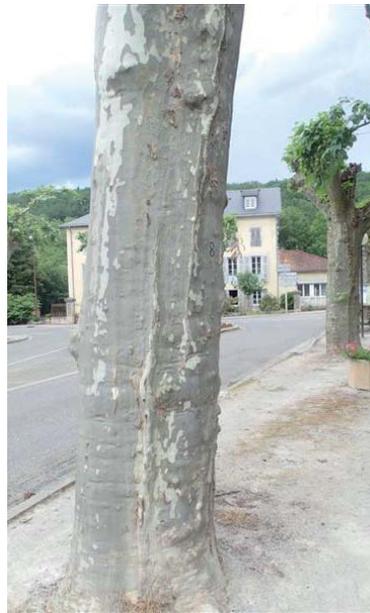
Par ailleurs, 3 platanes près du pont semblent être atteints par l'amadouvier, un champignon lignivore qui provoque des fissurations du tronc et accroît les risques de rupture.

Platane n° 8 Cap des Point : Fissurations du tronc pouvant être dues à l'amadouvier.

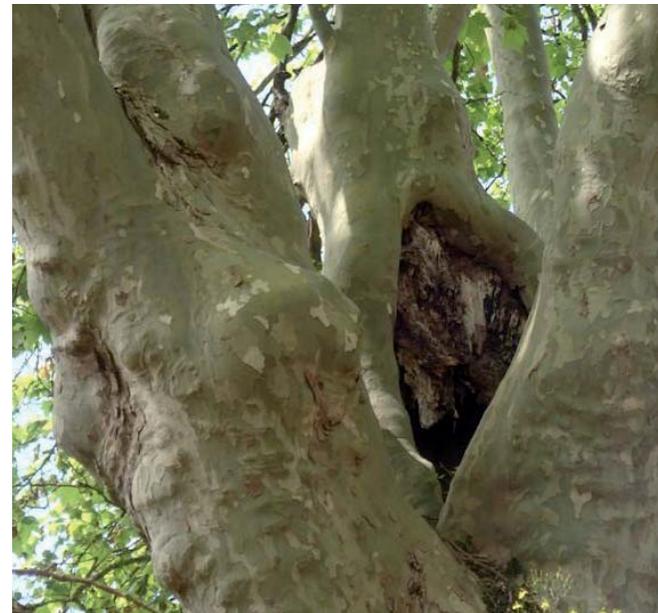
Platane n° 4 place du Moulin : Cavité due à la réduction drastique d'une charpentière de gros diamètre.

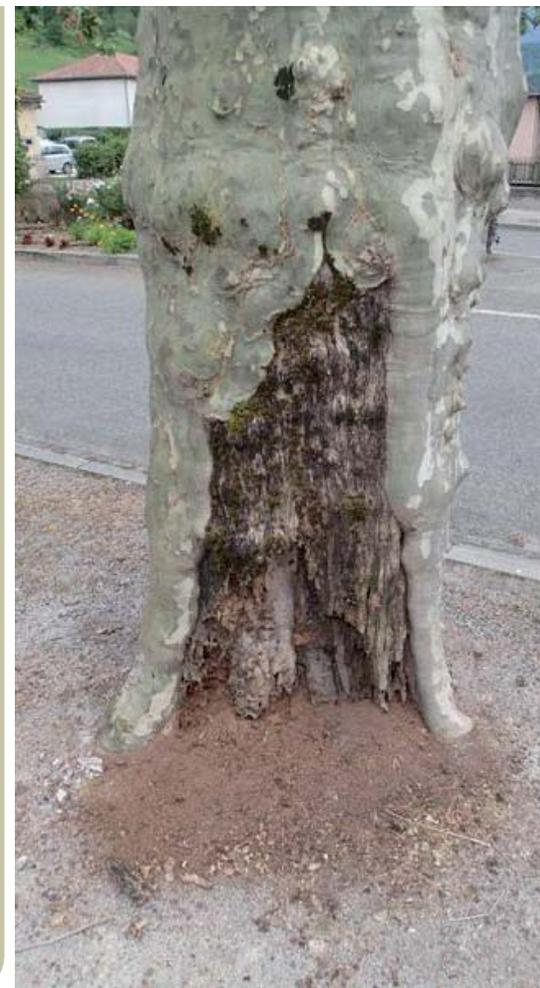
Platane n° 2 Cap del Pount : Dégradation profonde du pied de l'arbre nécessitant une surveillance dans le temps.

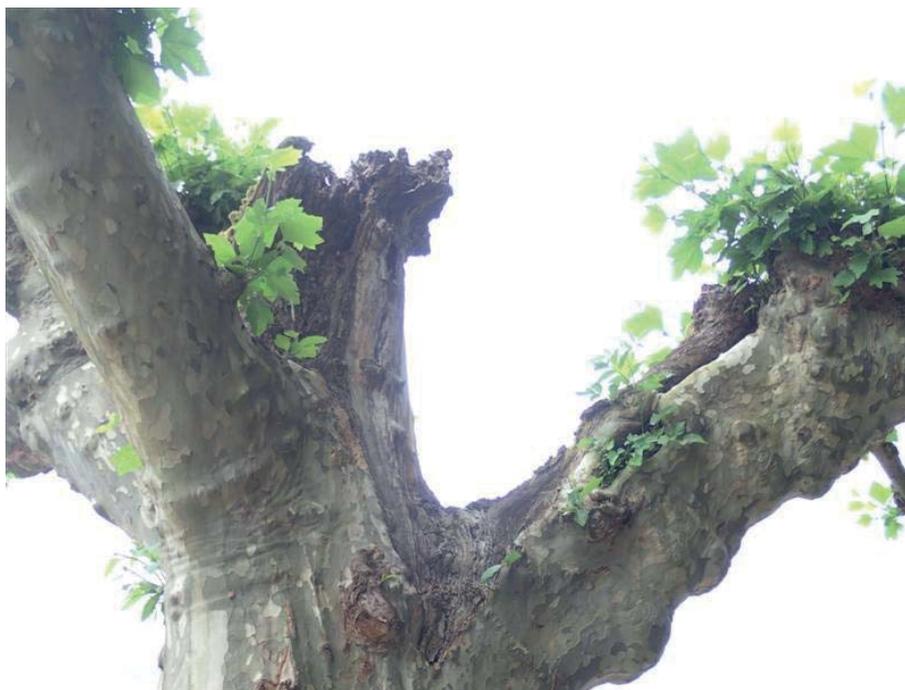
Platane N° 7 Cap del Pount : Cavités en gouttières sur la partie haute des charpentières nécessitant un contrôle régulier afin de prévenir le risque de rupture.

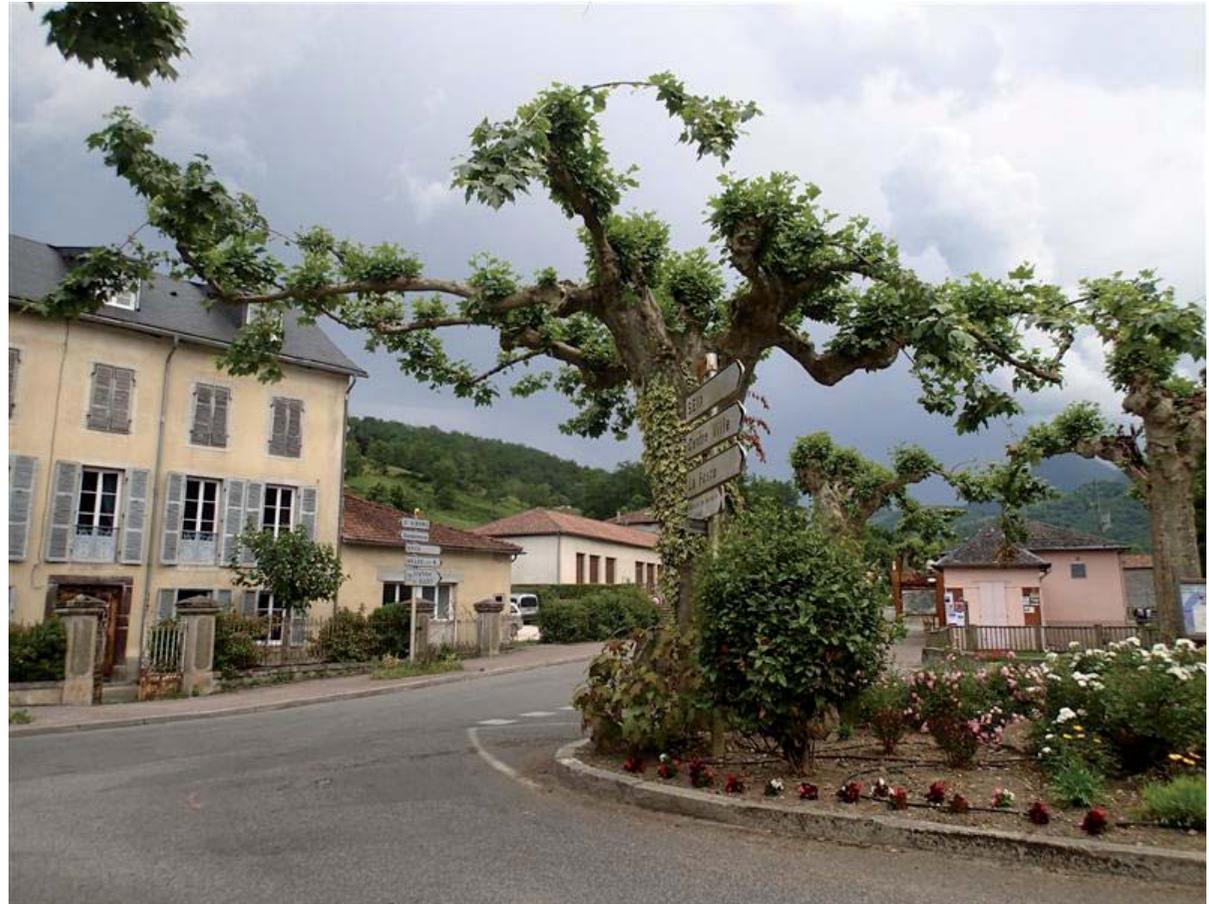
L'agrément que procurent les arbres s'amenuise progressivement du fait d'un manque de prise en compte de leurs exigences.
