INVENTAIRE DIAGNOSTIC VISUEL

123 arbres du PARC NATUREL RÉGIONAL
09261 SAINT-GIRONS

PARC NATUREL RÉGIONAL DES PYRÉNÉES ARIÉGOISES

SEPTEMBRE 2014

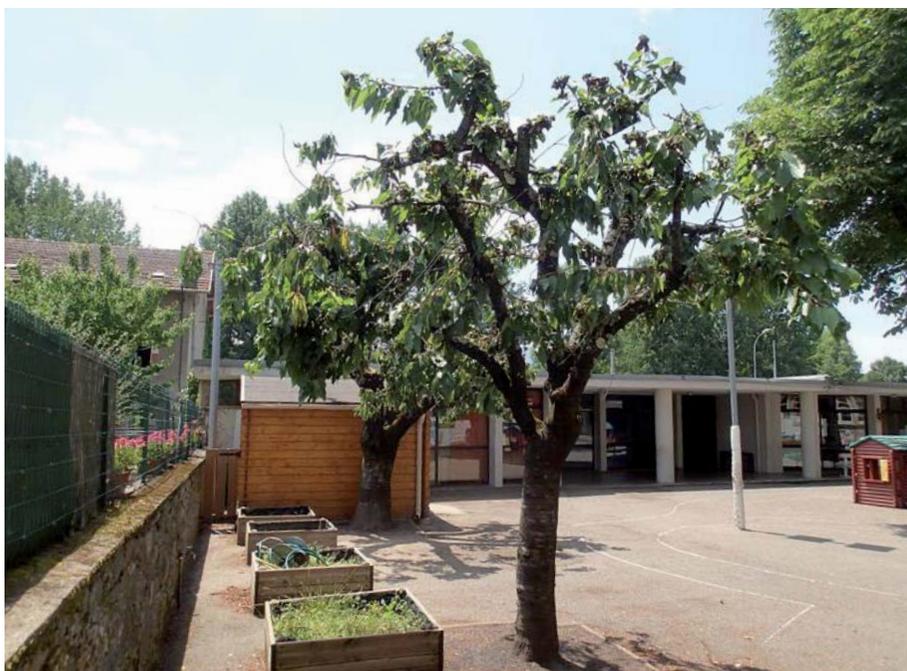
Ces deux arbres ont subi des tailles drastiques ce qui explique leur faible vigueur.

Cerisier de l'école maternelle Guynemer après une taille drastique.

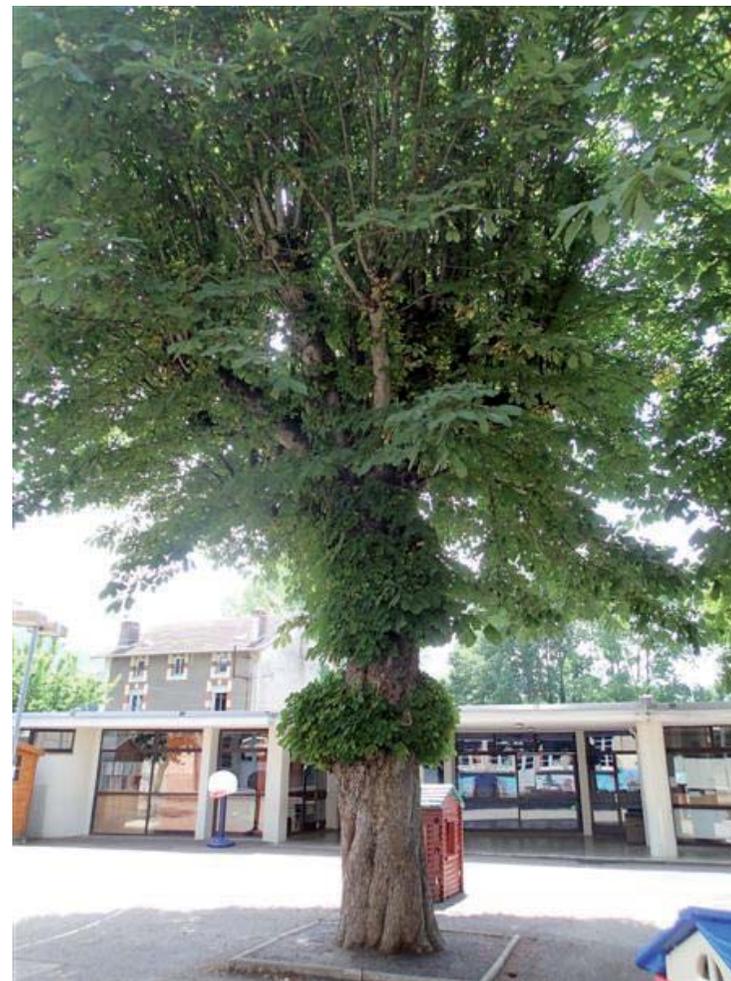
A noter également la présence de la mineuse du marronnier, un papillon dont la larve s'alimente au détriment du limbe des feuilles, ce qui produit une perte de surface foliaire et de ce fait restreint la saison de végétation des arbres atteints.

Feuillage du marronnier atteint par la mineuse.

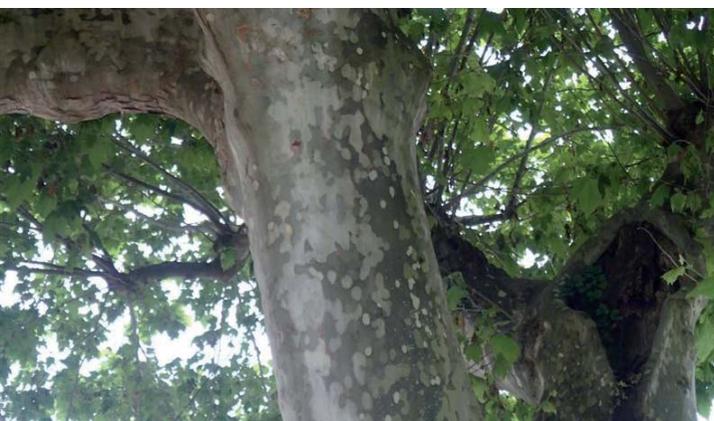
Cavité à la base d'une charpentière du platane n°1B au Square Balagué.

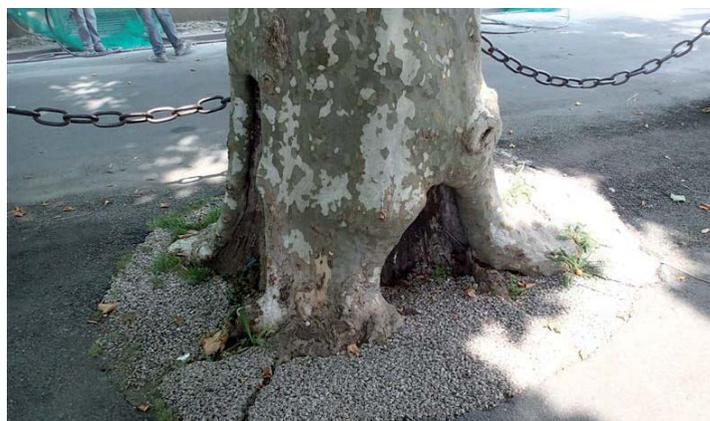
Cavité à la base du tronc du platane n°1M sur le Champ de mars.

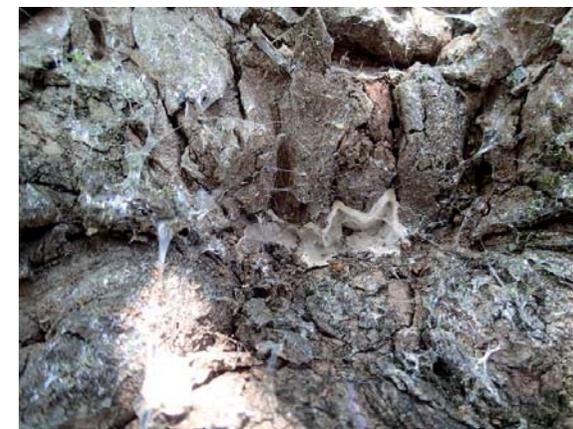
Kreschmaria deusta sur l'érable sycomore n°2T. Un complément d'expertise est proposé sur cet arbre.

Erable n°2T atteint par le champignon *Kreschmaria deusta*.

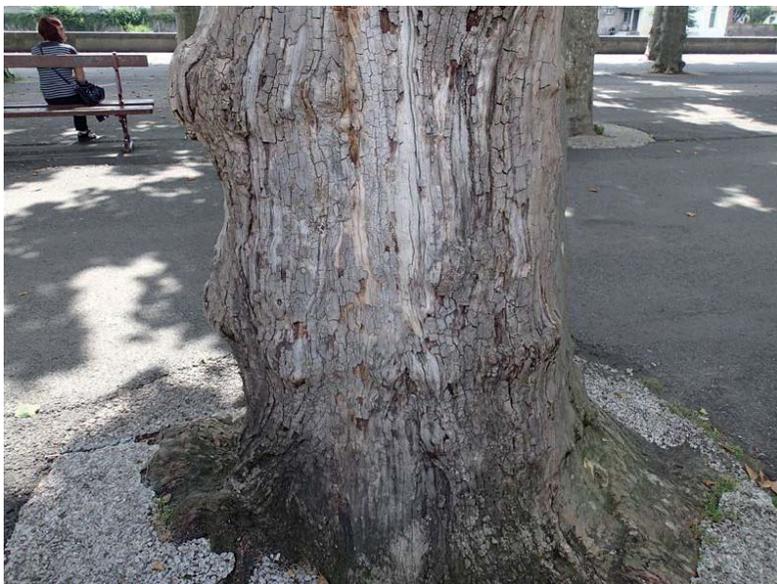
Phellinus punctatus a été trouvé sur le platane n°11M, ce qui, compte tenu de l'importance de sa colonisation dans le tronc, a amené à proposer l'abattage de l'arbre.

Platane n°11 du Champ de Mars portant un chancre à Phellin

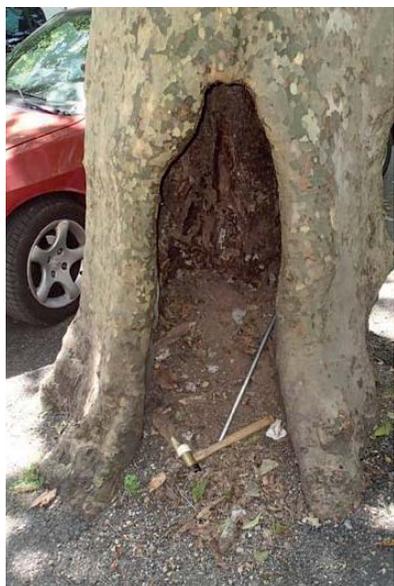
Signes de dangerosité sur le platane n° 3P avenue Noel Peyrevidal.

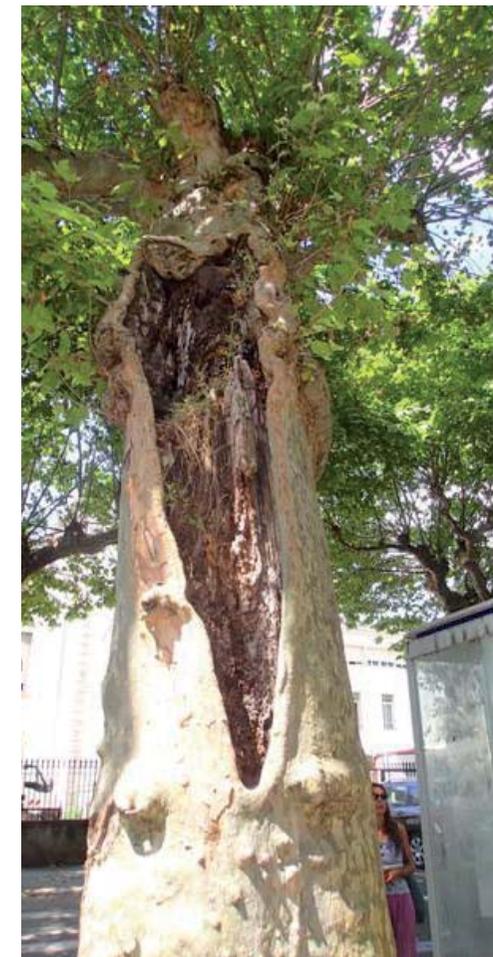
Cavité en haut du tronc du platane n°2P de l'avenue Noel Peyrevidal.

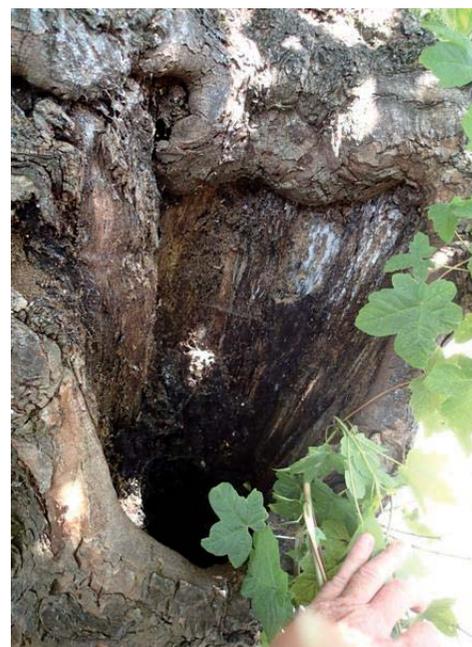
Importante cavité sur le tronc de l'érable sycomore n° 2T nécessitant une expertise approfondie afin de préciser sa dangerosité.

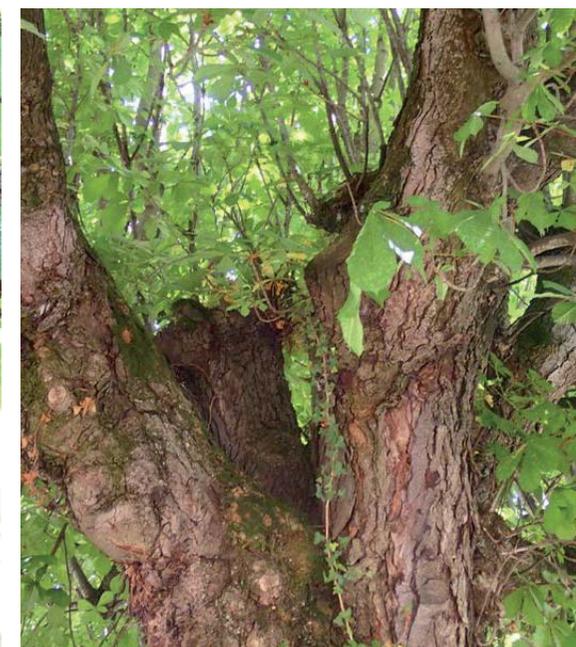
Marronnier d'Inde n°1G, situé à Ecole maternelle Guynemer, nécessitant une expertise approfondie en hauteur du fait des nombreuses cavités repérées depuis le sol.

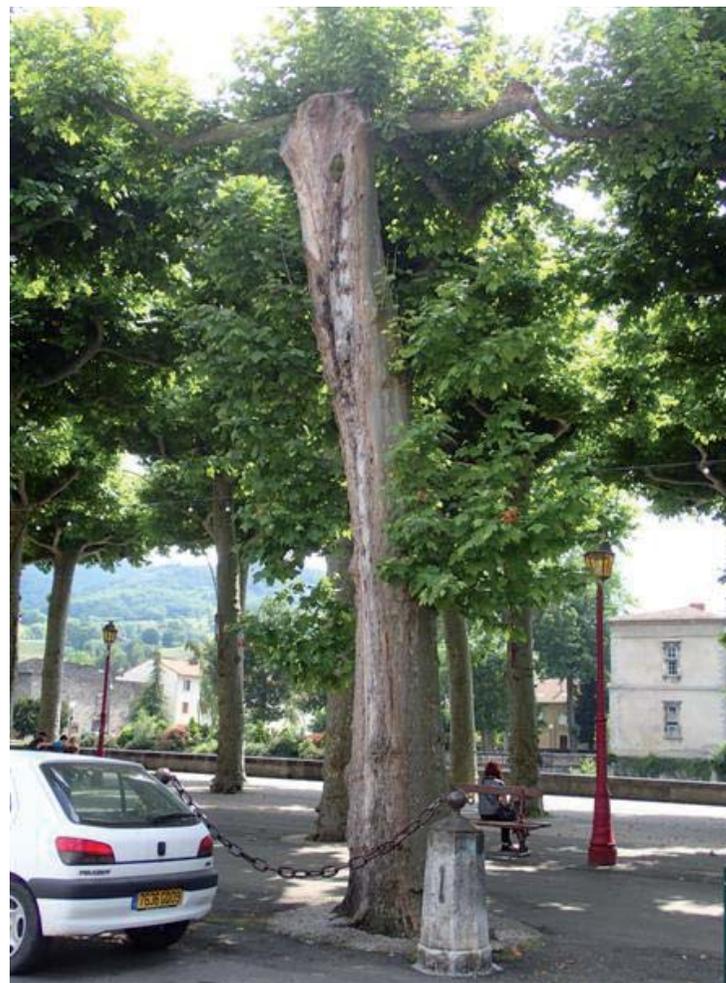
*Phellinus punctatus sur le tronc de l'arbre 11M.
Arbre pouvant s'effondrer sous contrainte.*

Arbres à abattre	Nombre	en % du nb total	Liste des n°	Evaluation du cout*
dans l'année	1	1%	11M	800 €
