Projet de réouverture paysagère autour de Miglos

22 juillet 2017, Miglos

Parc
naturel
régional
Pyrénées
Ariégeoises

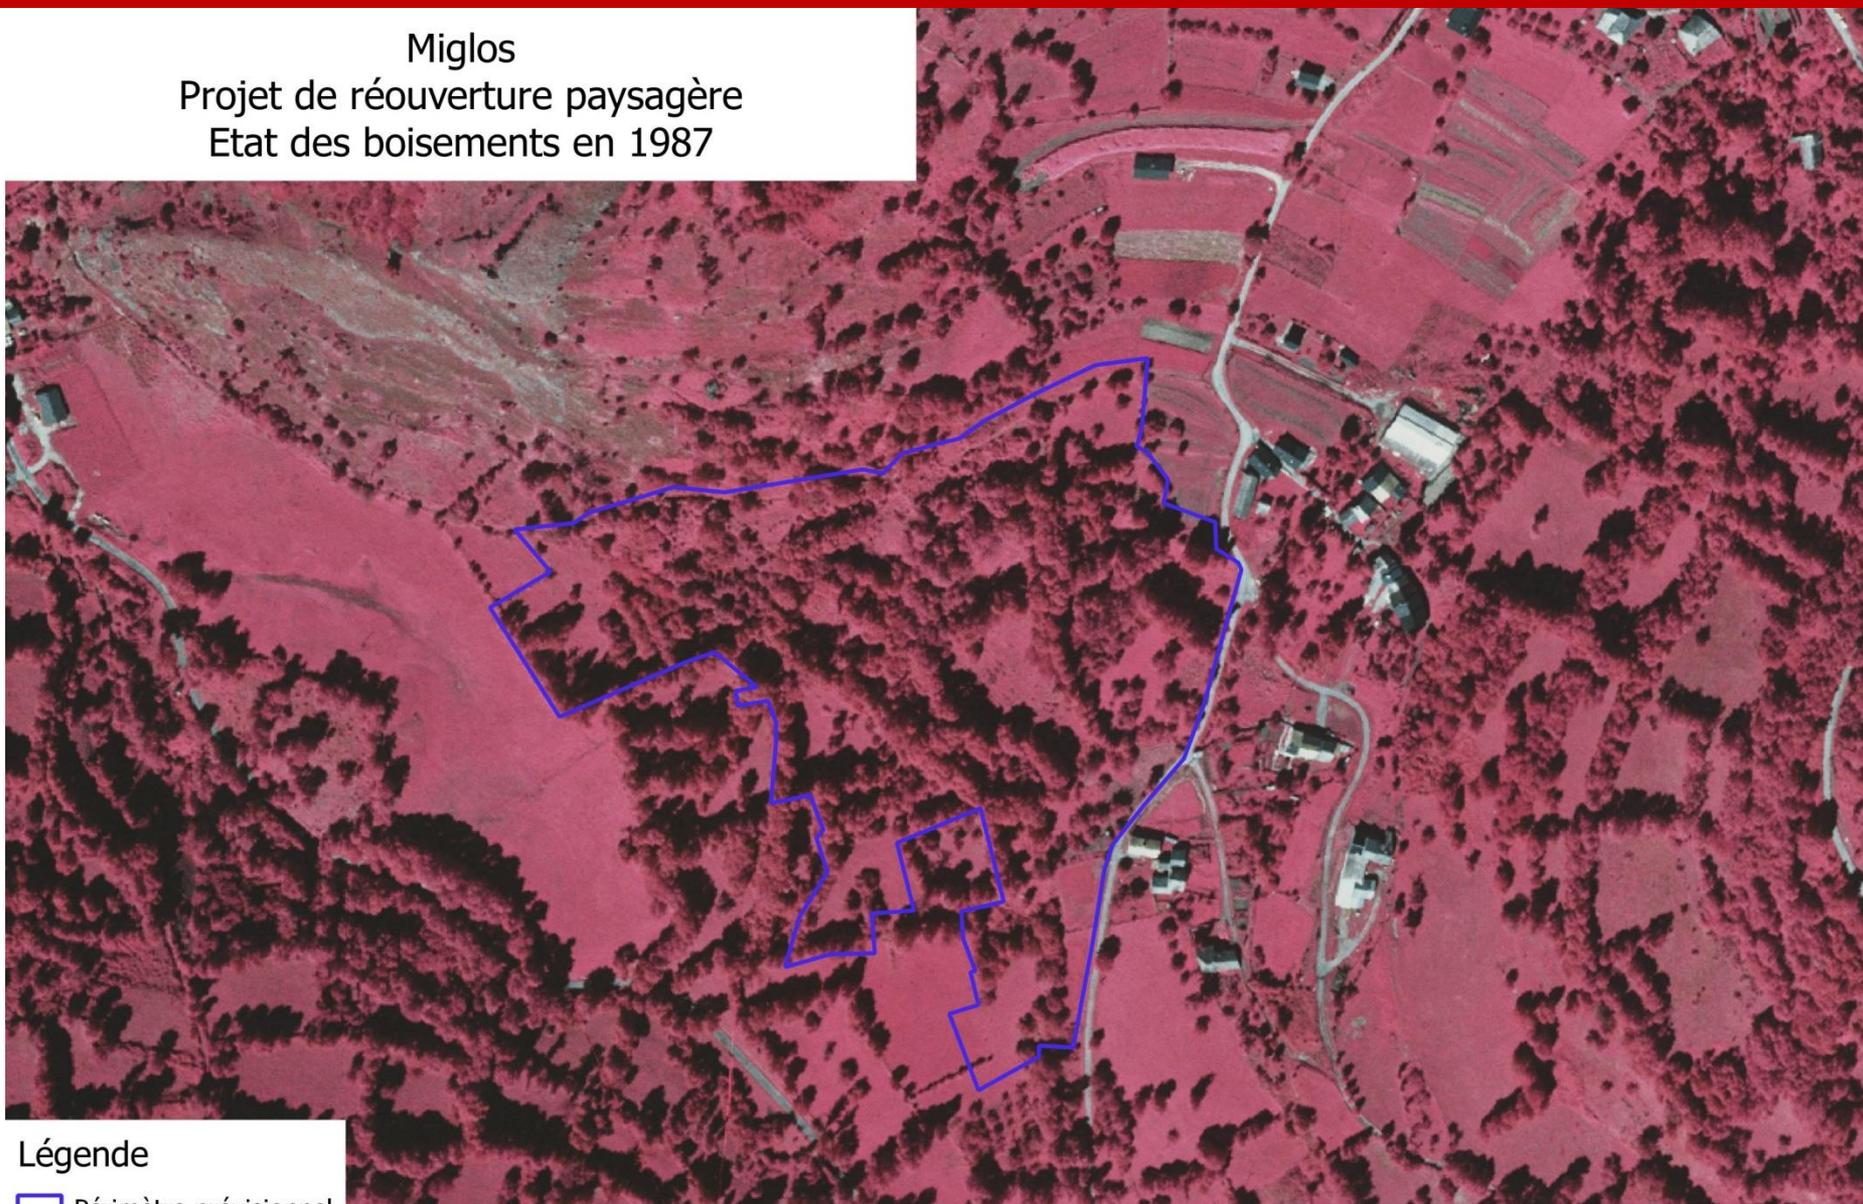
Miglos
Projet de réouverture paysagère
Etat des boisements en 1987

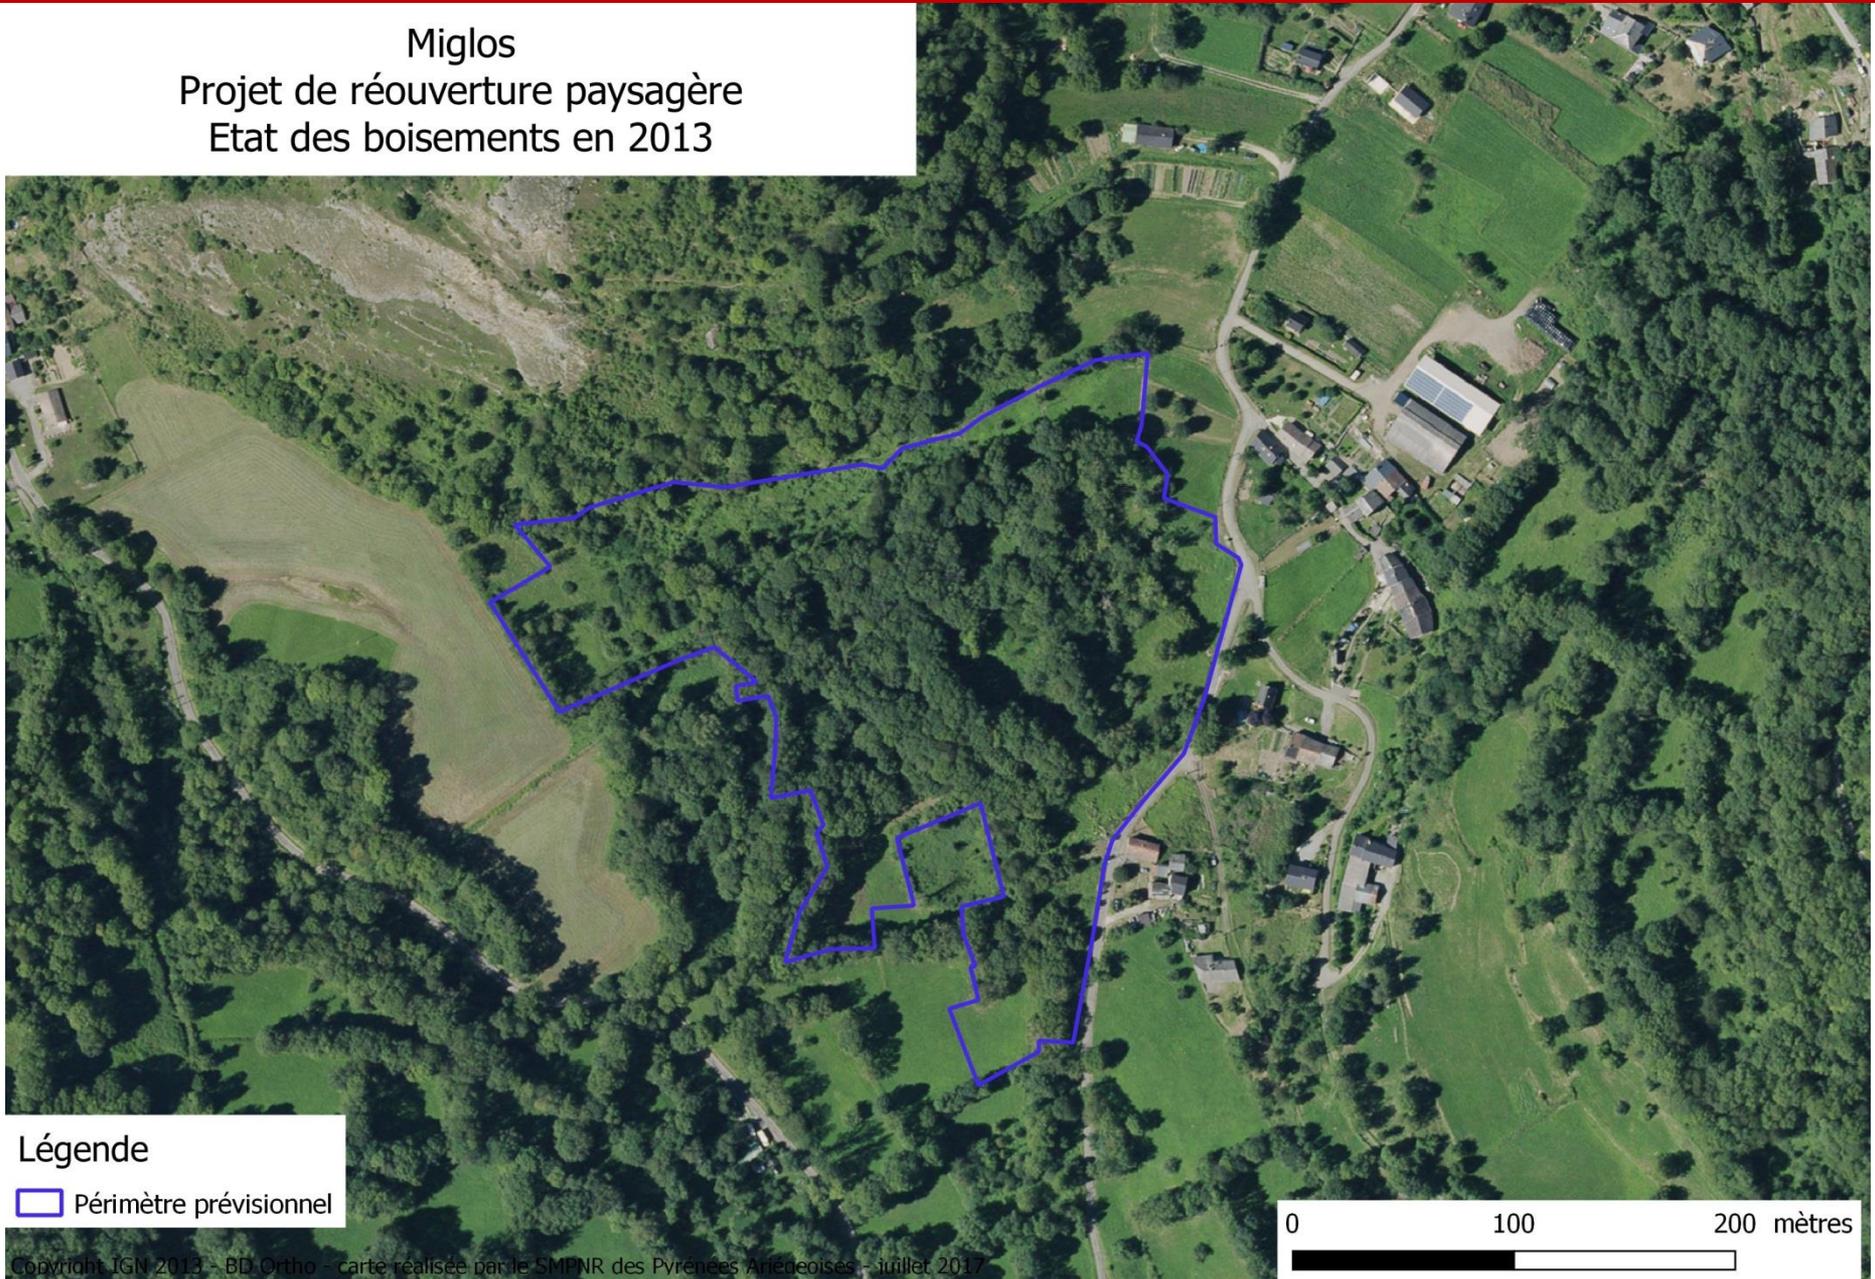
Miglos
Projet de réouverture paysagère
Etat des boisements en 2013

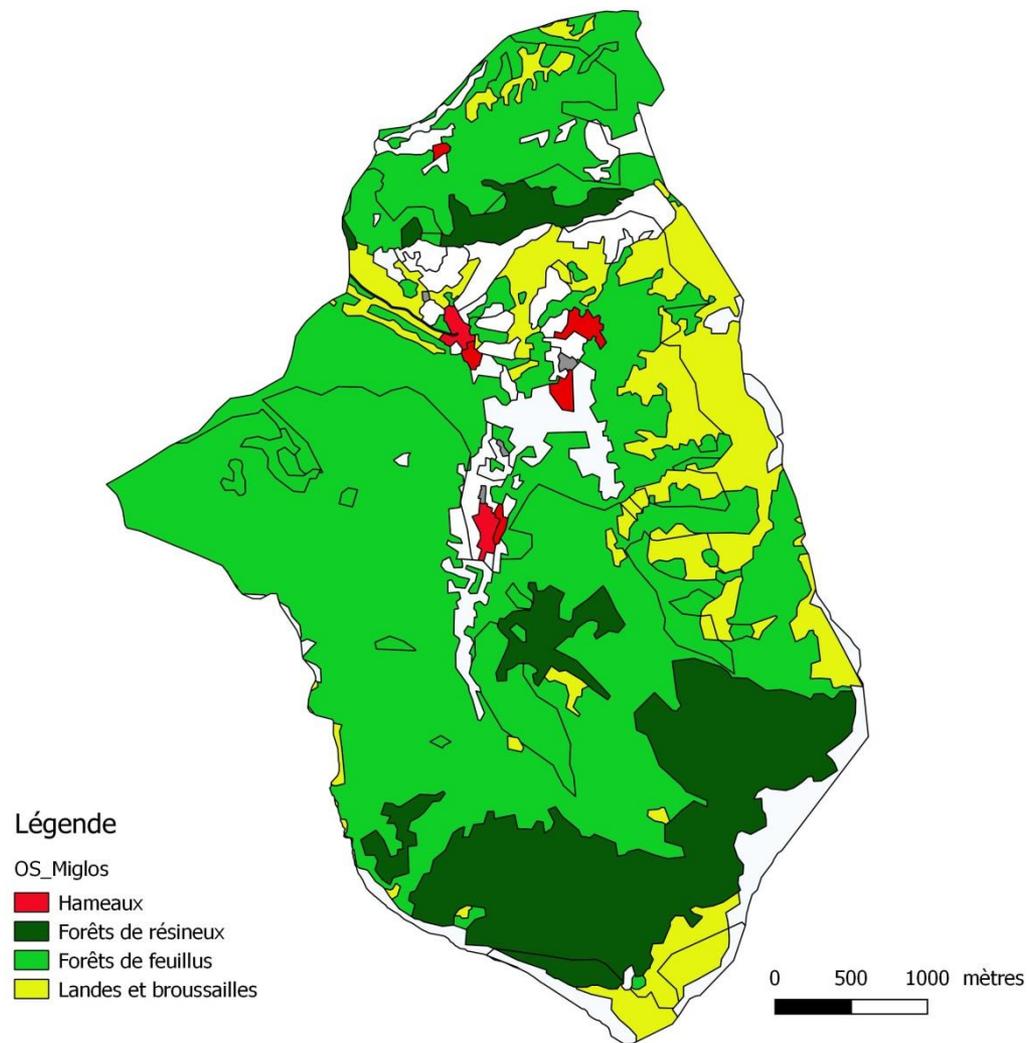
Occupation du sol (simplifiée) sur la commune de Miglos

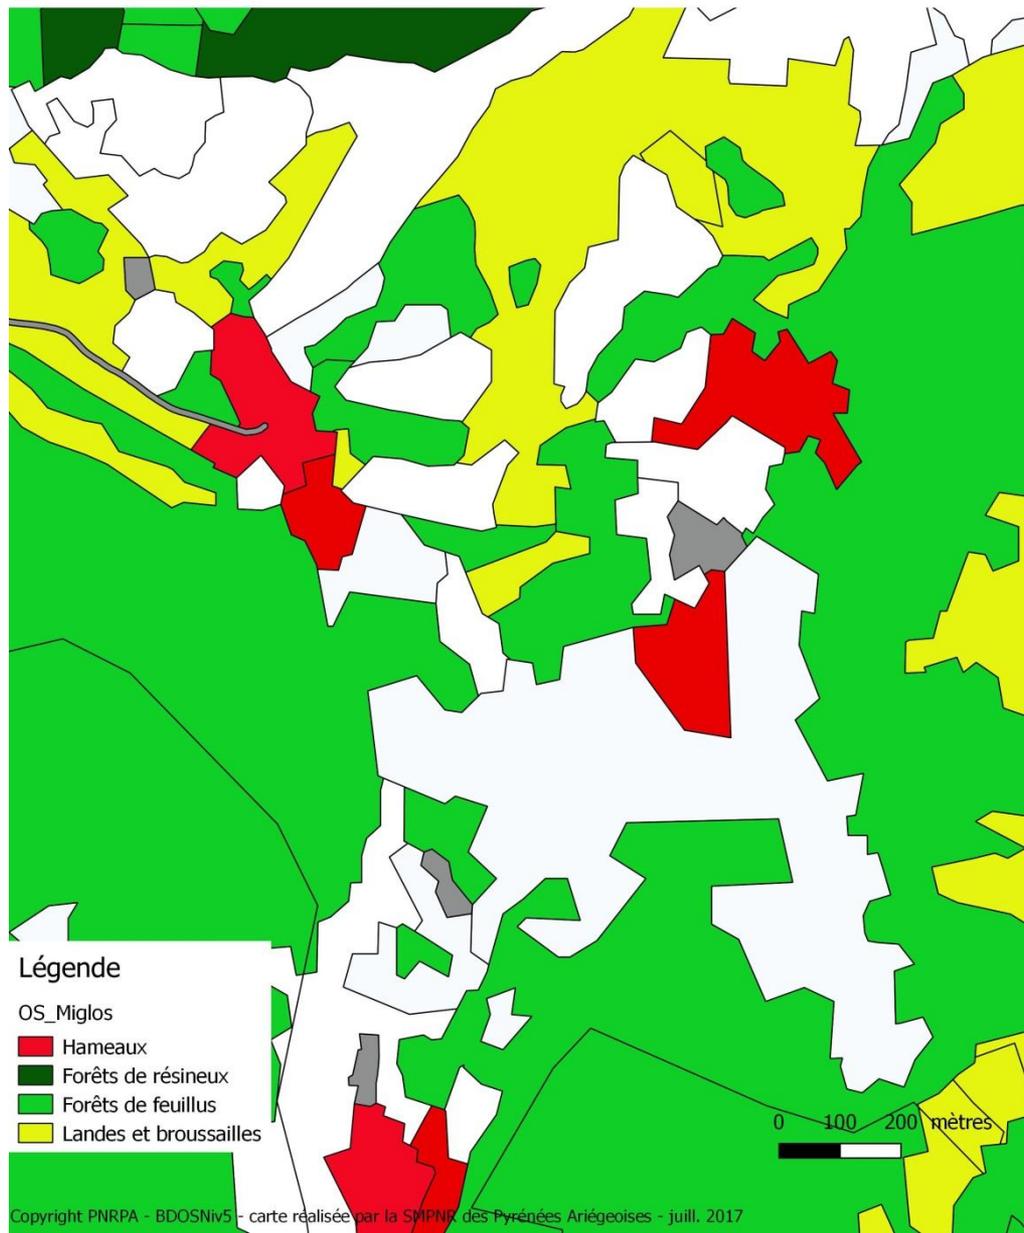
Occupation du sol (simplifiée) sur la
commune de Miglos : zoom sur
Arquizat-Axiat-Norrat

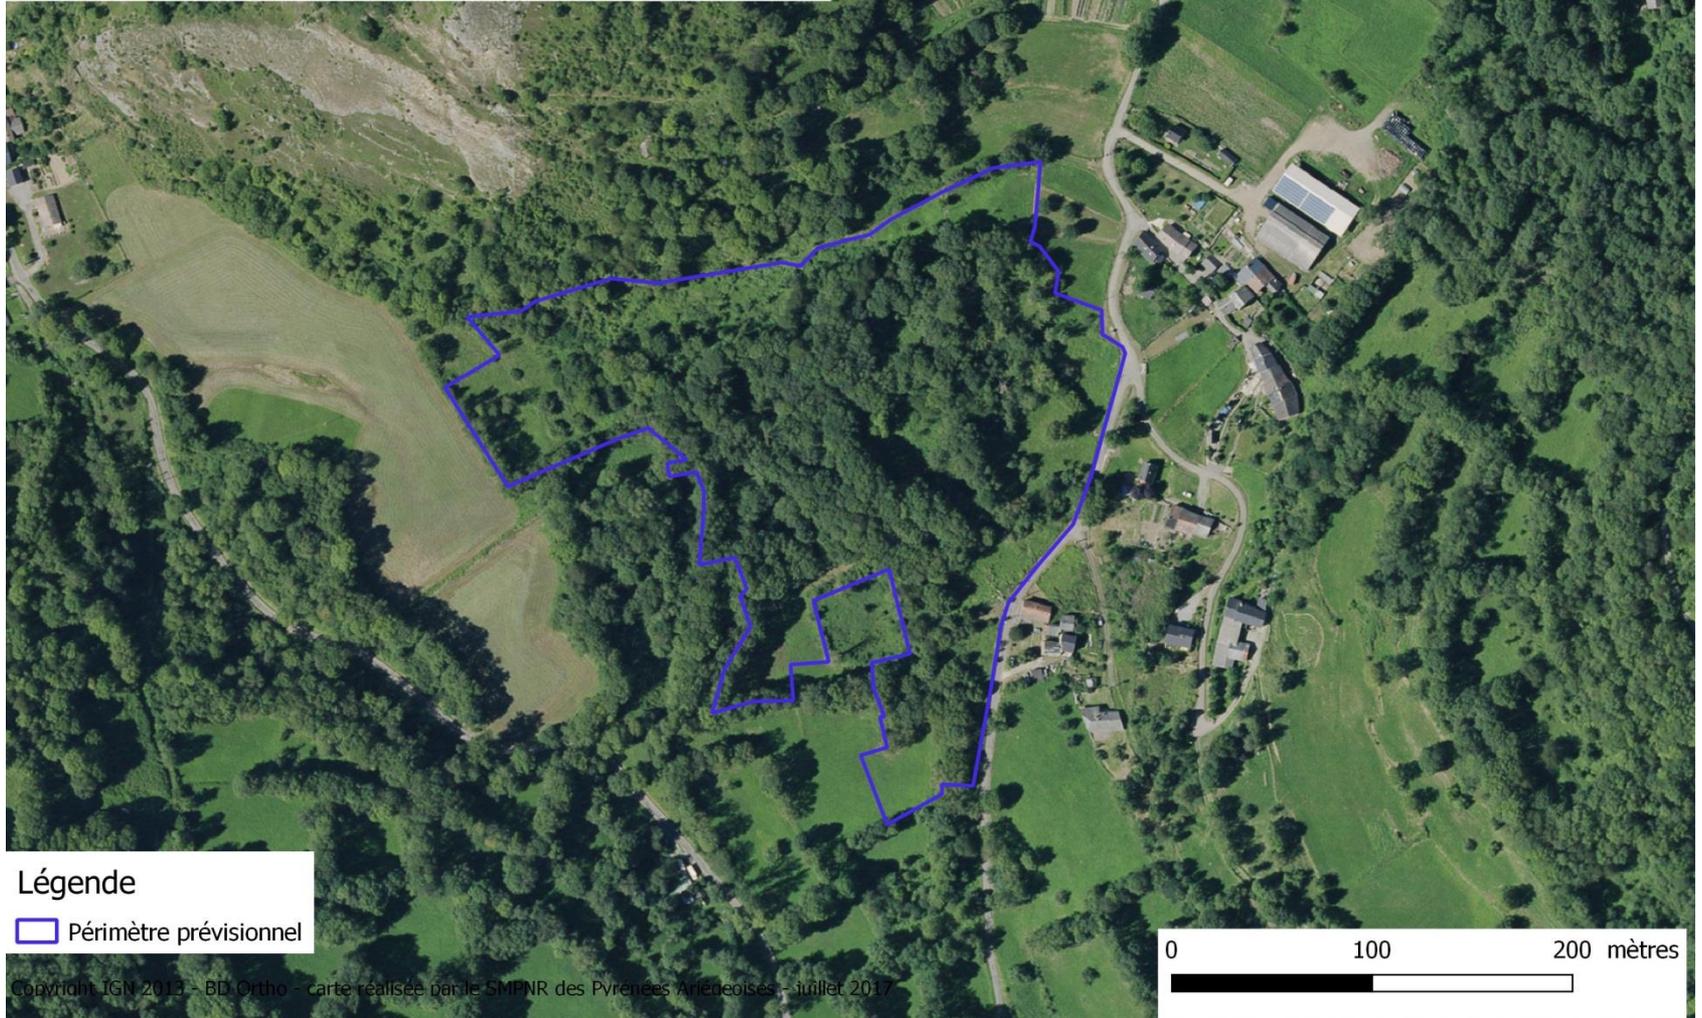
Miglos
Projet de réouverture paysagère
Etat des boisements en 2013

Secteur pré-identifié pour le projet

- Vue obstruée depuis Axiat vers les montagnes
- Pas de vues vers les montagnes depuis le chemin de Arquizat vers Axiat
- Dynamique de végétation va vers l'abandon par le pastoralisme car trop à l'ombre

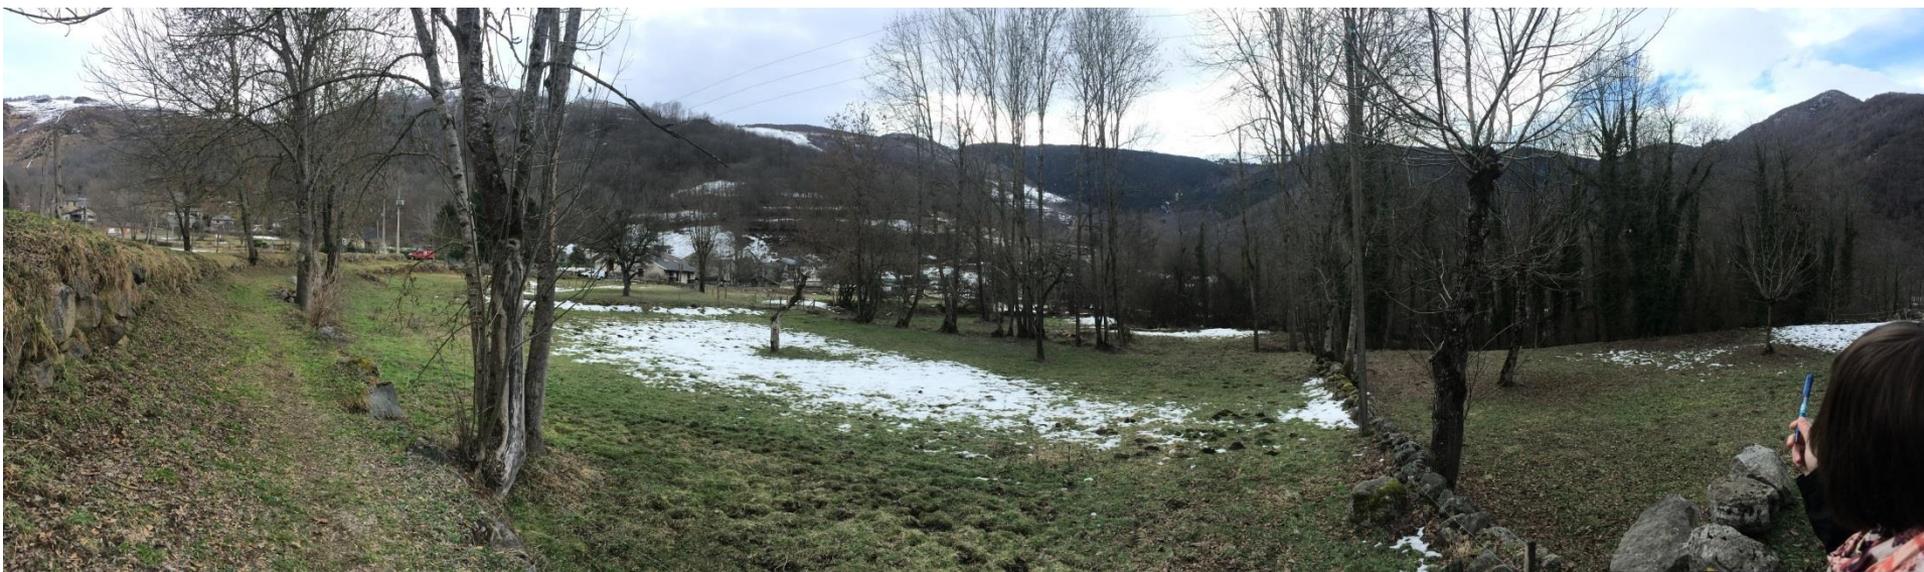
Vue depuis le chemin, côté Axiat

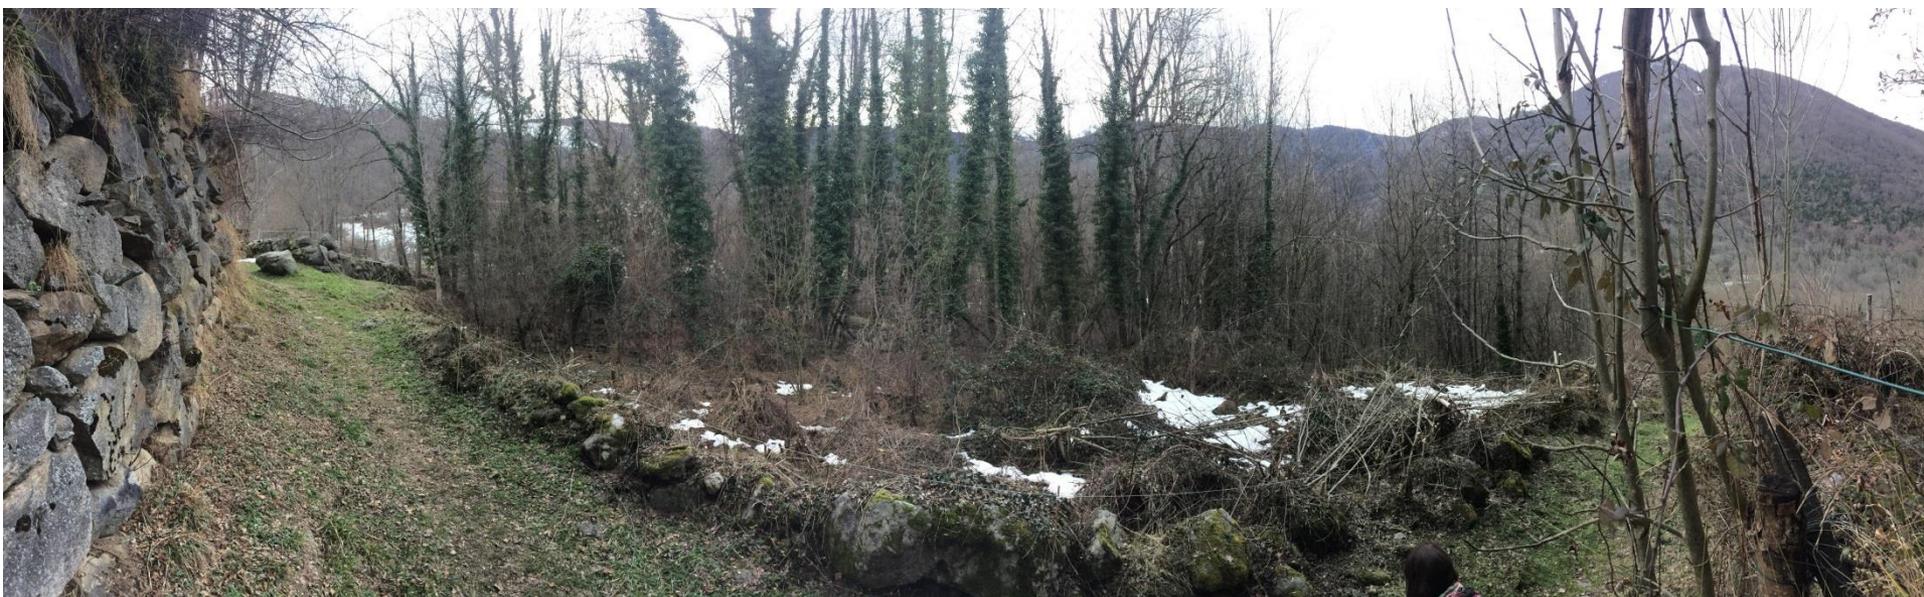
Vue depuis le chemin, côté Arquizat

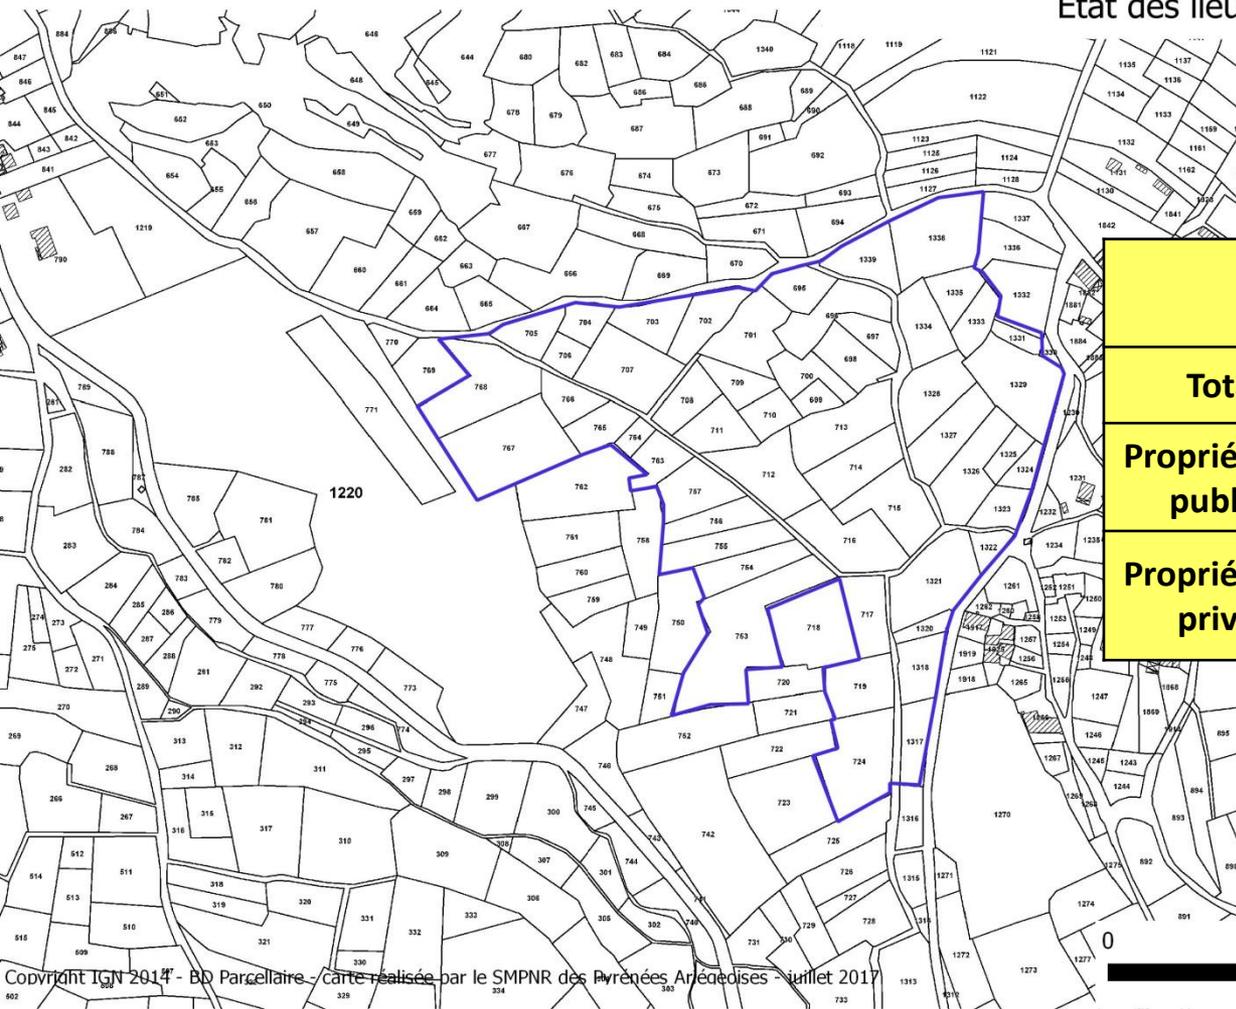
Miglos
Projet de réouverture paysagère
Etat des lieux foncier

Nombre parcelles et propriétaires	Surface
Total	55 parcelles	4 ha
Propriétaires publics	0	0
Propriétaires privés	68 propriétaires	4 ha

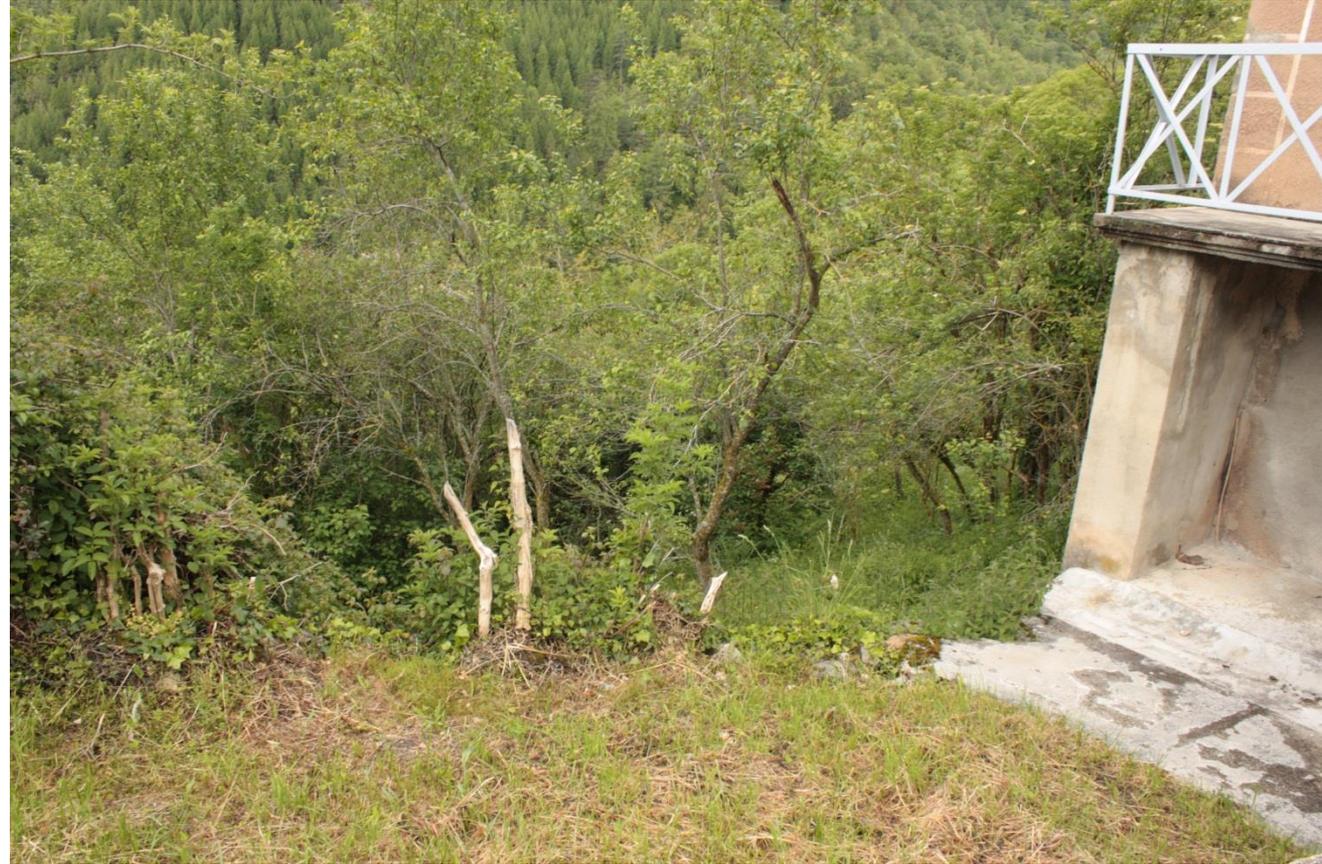
Type de végétation à risque

- Ronces
- Fougère
- **Longues herbes : orties...**
- Arbres et arbustes en contact avec les maisons

Exemple de zone à risque – Sentenac, 2013

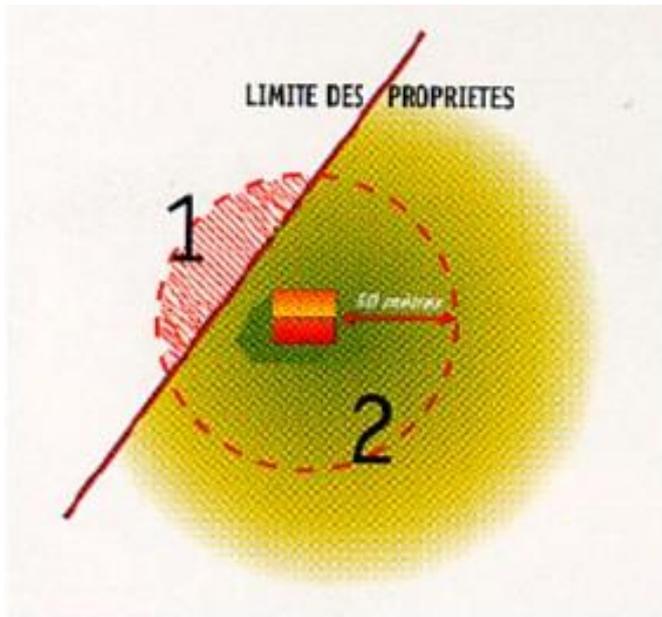
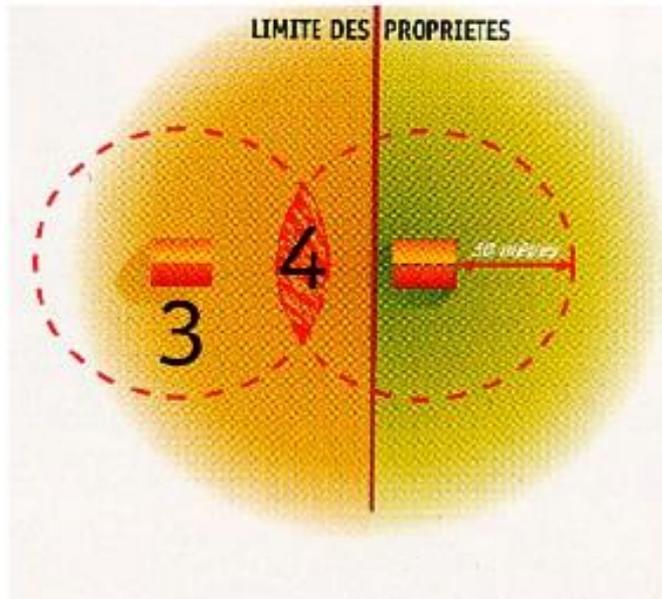
Les devoirs du propriétaire d'une construction

- Le périmètre à débroussailler (1) s'étend au-delà de la propriété (2) : le propriétaire du bâtiment s'occupe des travaux
- Deux voisins sont soumis à l'obligation de débroussaillage sur un même terrain : partage des frais sur la partie commune
