INVENTAIRE DIAGNOSTIC VISUEL

33 arbres du PARC NATUREL RÉGIONAL
09140 OUST

PARC NATUREL RÉGIONAL DES PYRÉNÉES ARIÉGOISES

SEPTEMBRE 2014

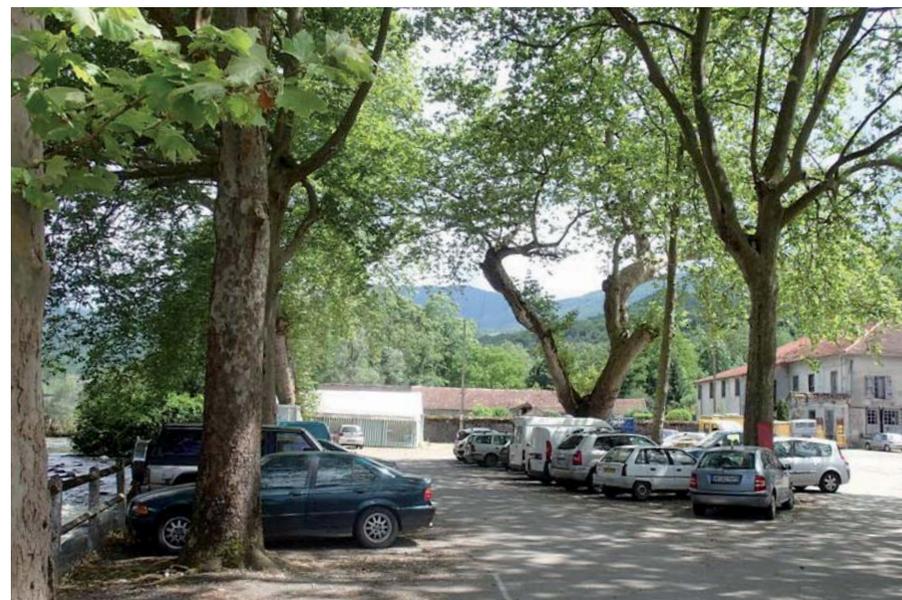
La place du Moulin n'offre pas de protection aux arbres et leur impose des conditions de croissance difficiles.

Il est enfin à signaler que la compaction des sols représente une forte contrainte pour la prospection des racines.

Dans le même esprit les atteintes aux pieds des arbres engagent des défauts de solidité à plus ou moins longue échéance. Il est recommandé de prendre des mesures pour éviter les dégâts occasionnés par les véhicules et les travaux.
