Inventaire territorial du patrimoine bâti

Commune de **Gourbit**

CAUE de l'Ariège - Hôtel du département - BP 23 09000 Foix cedex
tél-fax: 05-61-02-09-50 E-mail: caue.ariège@wanadoo.fr - Site web: www.caueariège.org

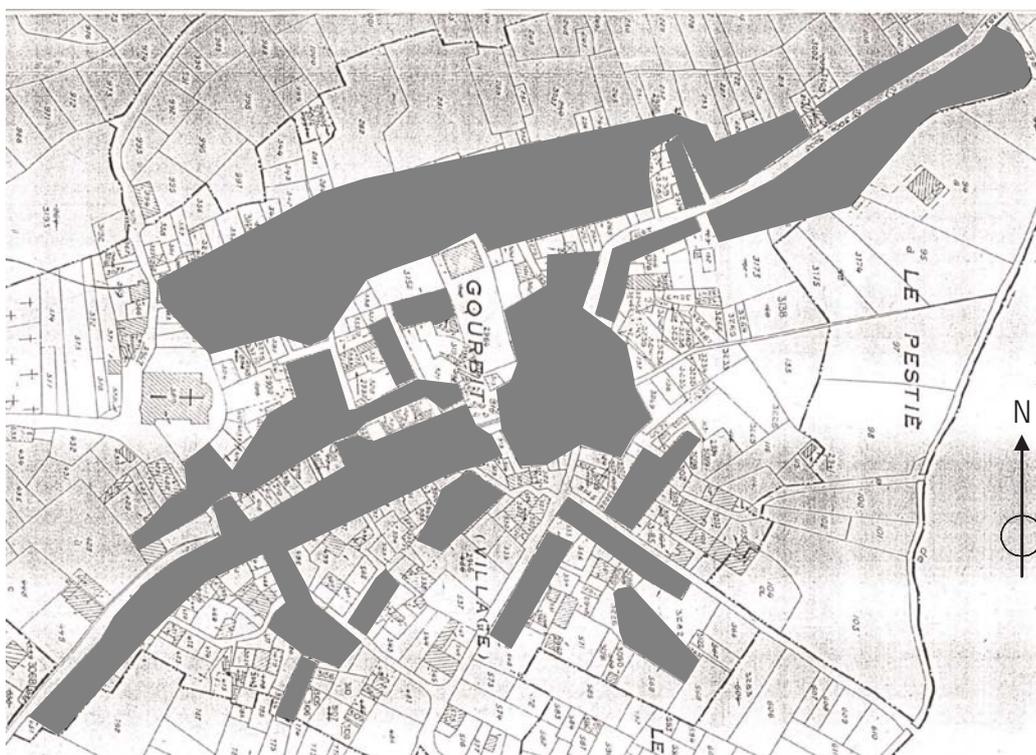
- l'alignement sur rue (en bleu)

Le premier type est composé de maisons alignées sur la rue. L'axe de communication, qu'il soit orienté Est-Ouest ou Nord-Sud, est l'élément directeur de l'alignement. Les maisons ont leur façade principale ou postérieure sur la rue et possèdent un jardin en fond de parcelle.

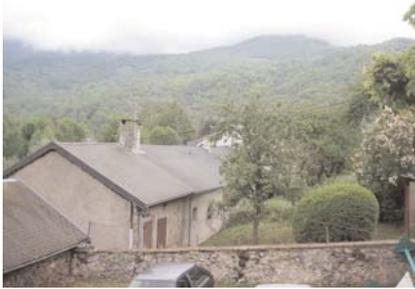
- l'alignement adapté à la pente (en jaune)

Cet alignement est orienté Est-Ouest. Il est situé sur le coteau nord et s'inscrit dans la pente. A l'inverse du précédent, il n'y a pas d'axe de communication sur lequel s'aligner, mais l'alignement se fait en fonction des courbes de niveau.

Ainsi les maisons ou fermes possèdent un accès au niveau des combles sur la façade postérieure.

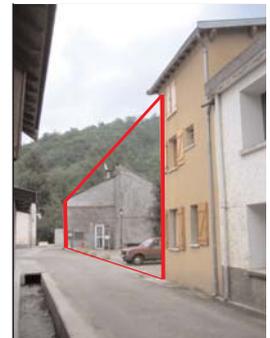
- L'alignement sur la place (en rose)

La place centrale du village est bordée de maisons de village dont les façades principales sont tournées vers elle. Au 19^{ème} siècle, la place avait un caractère plus fermé, puisqu'à la place de l'actuelle fontaine, se trouvait un alignement de maisons qui « clôturait » la place sur quatre côtés (cadre rouge).

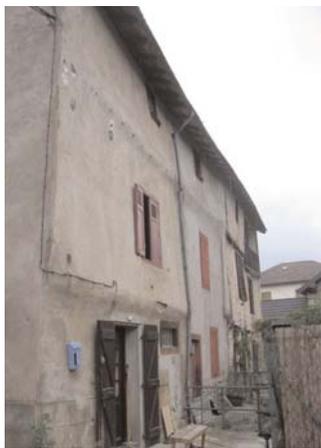
Ce type de maison, très commune aujourd'hui, peut remonter à la fin du Moyen-Âge. Pour les plus anciennes, la partie en encorbellement a le plus souvent été supprimée pour être remplacée par un pan de mur droit.

Sur l'exemple de gauche, l'encorbellement est encore présent et l'étage est marqué par une loggia (photo de droite). Le mur est en pan de bois et torchis. De plus, la hauteur de la façade est plus importante que dans le reste du village. Il s'agit sans aucun doute de l'alignement le plus ancien de la commune.

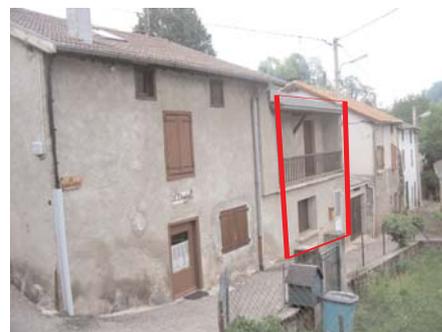
Le type de ferme le plus typique de la commune est sans aucun doute la ferme à loggia. La loggia est toujours installée en façade principale, au niveau du premier ou du second étage. Ce type de balcon pouvait tenir le rôle de séchoir. Le mur marquant le fond de la pièce est en fait une cloison en torchis. Cet élément, comme la façade principale a été entièrement enduit ou peint. Le garde-corps, à l'origine en bois, a parfois été remplacé par de la fonte.

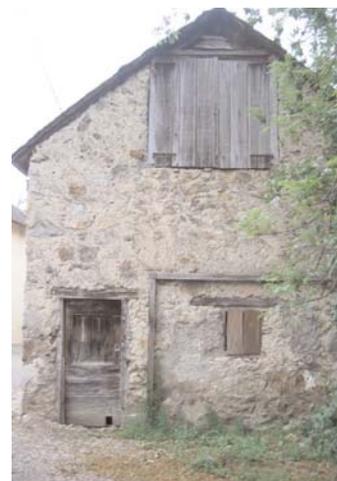
Les premières voient leurs ouvertures percées dans le mur gouttereau, sur la façade sur rue. Les secondes ont en revanche une façade en pignon. Elles possèdent soit une porte charretière, soit une porte piétonne, soit les deux.

Elles ne comportent qu'un étage qui possède au moins une fenêtre fenière. Cette dernière est installée en façade principale, mais en fonction de l'implantation du bâtiment (photo de gauche en bas) peut également être située sur la façade latérale ou postérieure. En fonction de la dénivellation, un petit escalier en pierre permet d'accéder à la fenêtre.

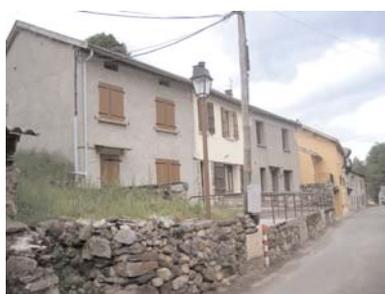
Les enduits

La plupart des maisons de village étaient protégées par un enduit. Bien que leur architecture puisse avoir un caractère banal et régulier, cet enduit les met en valeur et anime les alignements de bâti le long des rues dans les villages.

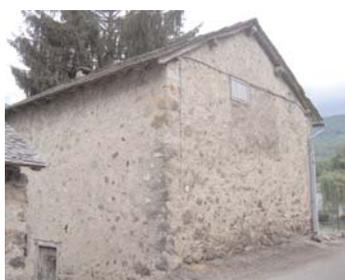
La plupart des **enduits** sont teintés. Soit ils prennent l'aspect **du sable de rivière** utilisé, soit ils sont recouverts d'un **badigeon coloré**. La palette de couleurs va donc du beige clair ou gris foncé, en passant par des couleurs plus vives, qui ont fané avec le temps et qui paraissent pastel voir ternes aujourd'hui.

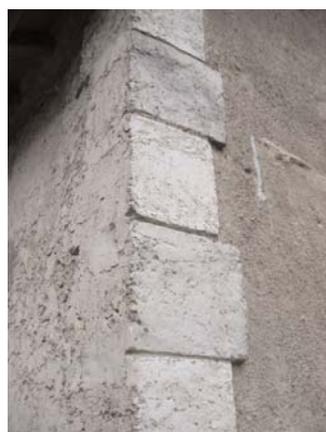
Une chaîne d'angle portée en surépaisseur de l'enduit.

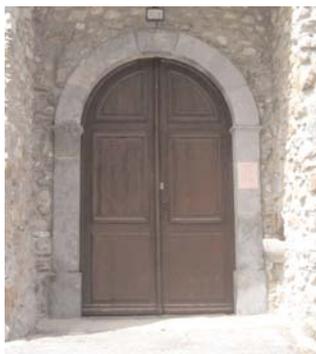
La **menuiserie** est un **élément constitutif de la façade** et son traitement a un impact sur sa perception.

Dans l'habitat traditionnel, les **menuiseries ont toujours été en bois**. La peinture protège le bois des portes, fenêtres et volets des intempéries.

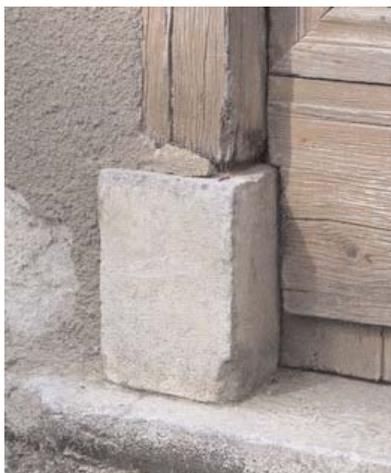
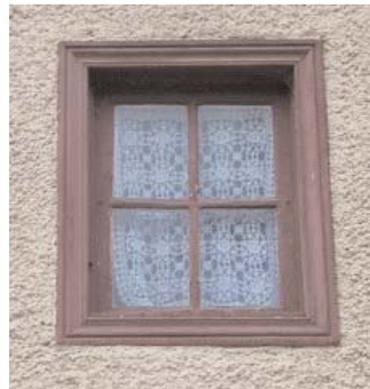
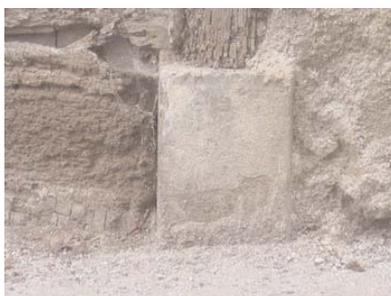
Les encadrements des portes et des fenêtres peuvent être en pierre ou en bois.

Pour les portes, quand les montants sont en bois, ils reposent sur des socles en pierre, afin d'éviter le pourrissement.

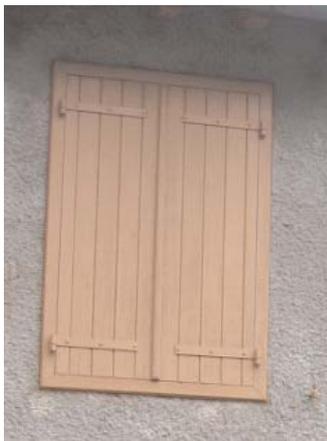
Le volet à lames

C'est le volet le plus classique. Il est composé de simples lames verticales tenues par des pentures de fer.

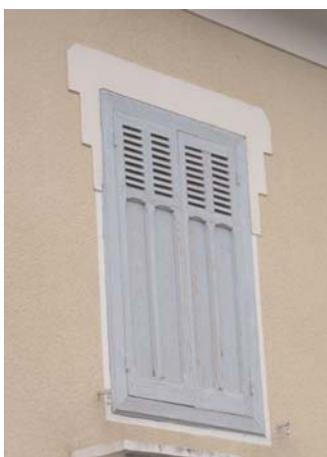
Le volet persienné

Présent sur la commune, c'est la fabrication la plus aboutie.

Un volet persienné est un volet en bois (ou en métal) constitué d'un cadre et de lamelles horizontales inclinées, sur tout ou partie de sa hauteur. Les lamelles peuvent être fixes ou mobiles.

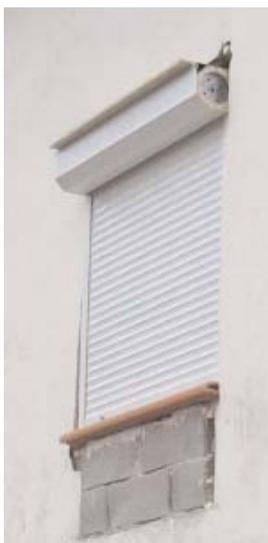
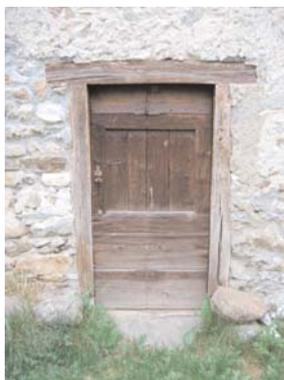
Le volet roulant

Ce type de volet n'est apparu que récemment, vers 1900, et uniquement en milieu urbain sur les devantures de magasin.

Aujourd'hui, il est souvent utilisé en rénovation. Sa mise en place doit être effectuée de manière à intégrer les coffres de volets roulant dans l'embrasure des ouvertures.

Les menuiseries en bois sont toujours préférables, soit conservées en l'état, soit refaites à l'identique.

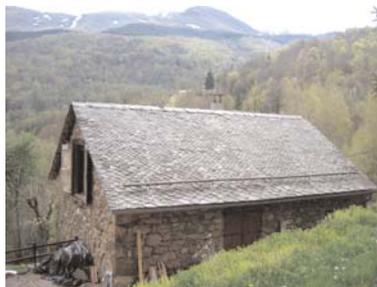
La technique dite du **pureau dégressif** (grande ardoise en bas du toit et petite en haut) était celle employée majoritairement. De plus, les ardoises étaient toujours arrondies, dites « en écailles de poisson »

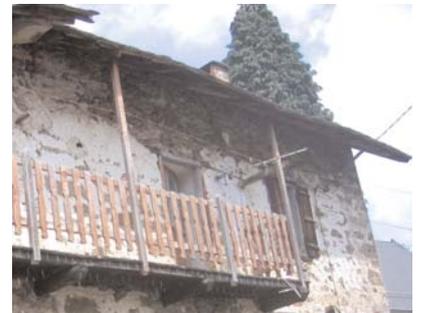
Les détails

Un **soin particulier** est apporté à la **liaison entre le mur et le toit**, qui constitue un élément fonctionnel et esthétique important de la maison.

En milieu rural, le toit débordant est systématique. Il permet de protéger la façade principale et les balcons des intempéries, en particulier l'accès aux portes d'entrée.

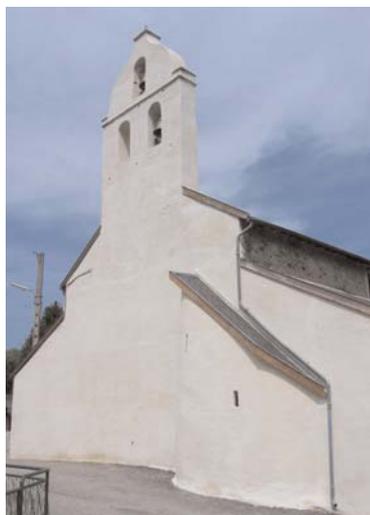
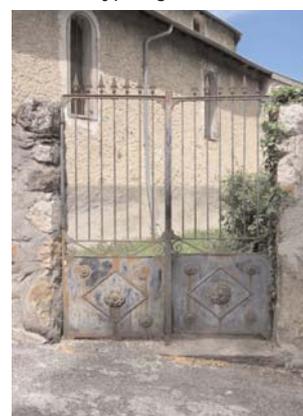
- l'église

L'église se situe à l'ouest du village, sur un petit promontoire. Elle domine donc le village et offre une vue intéressante. Les abords de l'église ont été réaménagés récemment et permettent une déambulation au tour du monument. Une partie de l'ancien enclos paroissial sert aujourd'hui de parking. De cet enclos, il reste le muret au sud ainsi que le portail en fer forgé.

L'église paroissiale Sainte-Trinité de Gourbit, possède une orientation traditionnelle Est-Ouest. Les éléments les plus remarquables sont ses peintures murales ainsi que son mobilier. Le retable, du 18^{ème} siècle, fut classé au titre des Monuments Historiques le 20 janvier 1966.

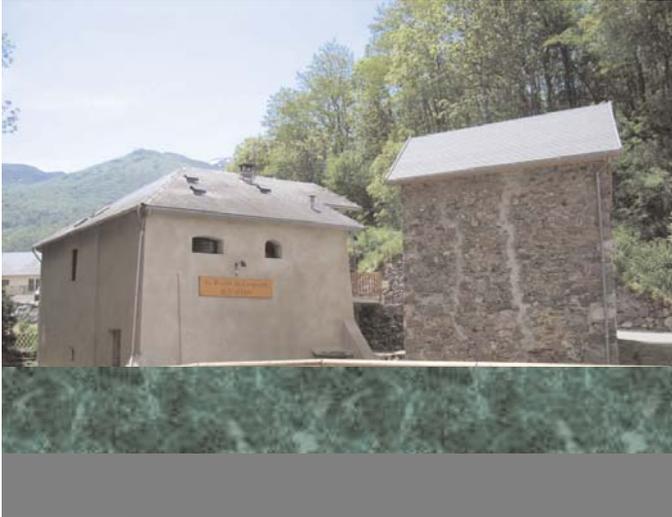
L'entrée du village est marquée par le moulin, plusieurs fois centenaire, et un pont qui enjambe le ruisseau de l'étang d'Artax. Le Moulin a déjà été réhabilité, et est aujourd'hui occupé par un Restaurant. La commune envisage également de le remettre en eau. Le canal d'amenée et le bassin de rétention sont encore en place, mais des problèmes d'étanchéité doivent être réglés.

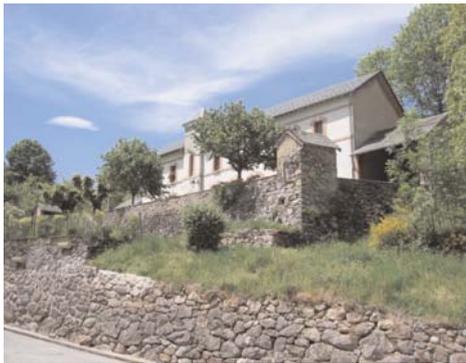
L'ancienne mairie-école se situe à l'entrée du village, sur la droite. Elle surplombe la route et possède un excellent point de vue sur le village. Cette école est typique de la vague de construction de la Troisième République, avec l'omniprésence de la brique. Elle est toutefois originale par sa travée d'entrée, surmontée d'une excroissance faisant penser à un pigeonier.

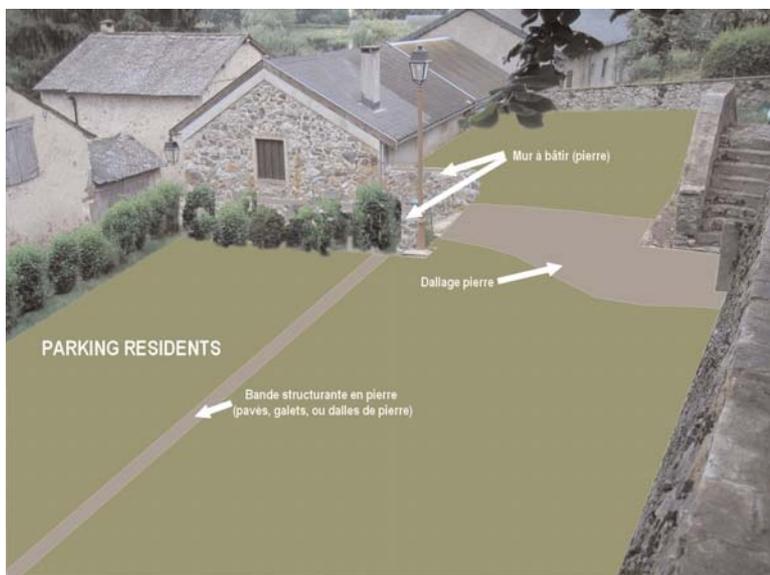
Accès à l'ancienne école

Il faut toutefois revoir son accès, qui ne permet pas d'avoir une bonne visibilité lors de la descente vers la route. La petite place servant de lieu de stationnement doit aussi être réaménagée.

L'escalier d'accès à la cour de l'école, ainsi que celui d'accès à la route nous montre la nécessité de garder un espace piéton. Ce dernier peut donc être marqué, par un traitement de sol différent de l'aire de stationnement. La partie stationnement devra être en rapport avec le nombre de locataires de l'école et d'éventuels visiteurs. Une haie remplacera l'actuel grillage en limite de la place. Une partie gazonnée ou fleurie pourra être installée dans le fond de la place.

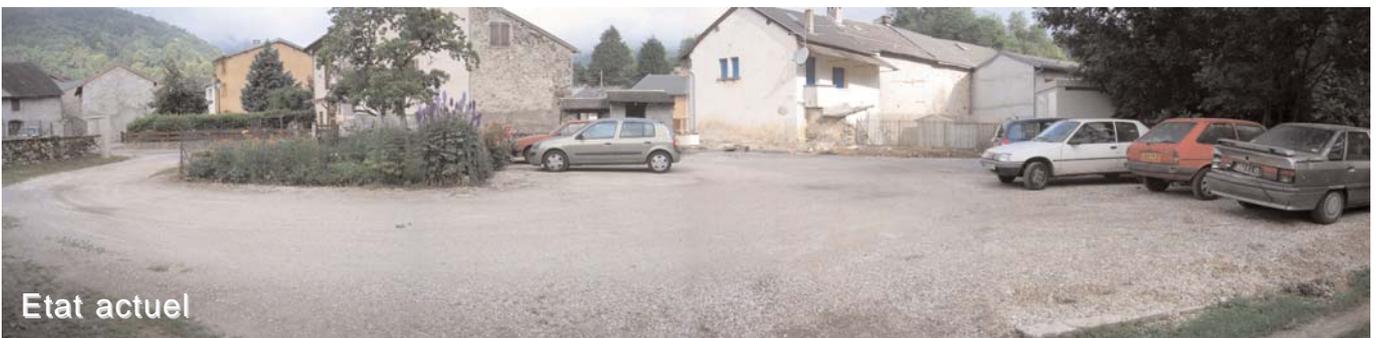
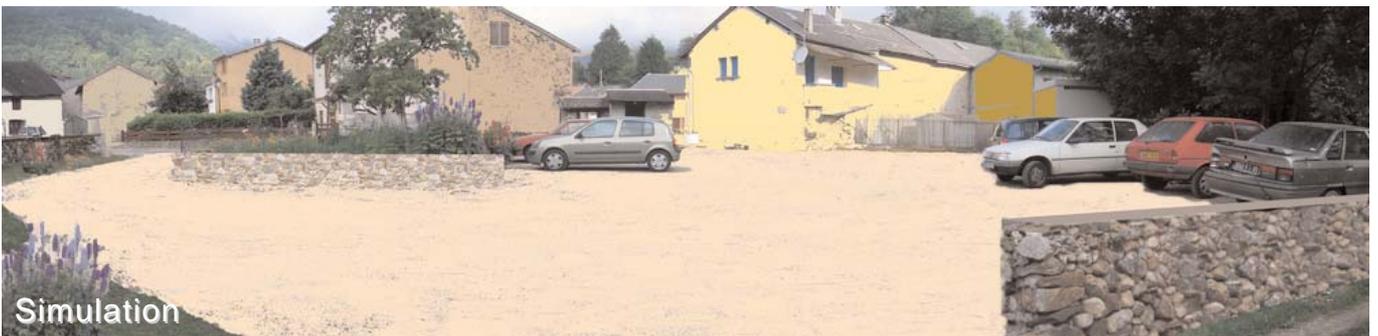
Etat actuel

La place principale du village se trouve au carrefour des deux rues principales du village. L'espace à aménager compte la place ainsi qu'un parking et une fontaine.

Par son rôle central, cette place doit être un lieu de croisements, d'échanges. On doit donc y trouver des couleurs chaleureuses, en particulier sur les façades. De plus, elle est traversée par un « ruisseau », aujourd'hui canalisé et recouvert de plaques de ciment. A l'emplacement des jardinières, une zone piétonne limitant le passage des véhicules (en bleu ciel) peut être aménagée. La circulation doit également être redéfinie, puisque le croisement entre véhicules est difficile dans les rues riveraines.

Le revêtement de sol de l'aire de stationnement doit être revus sans être trop « urbain ». Il faudra supprimer le pan de mur existant le long de la rue, mais garder le muret et le petit espace fleuri. On pourra adjoindre à ce dernier une haie végétale, un petit muret ou un garde-corps.

Les façades des maisons environnantes pourront également faire l'objet d'un ravalement.

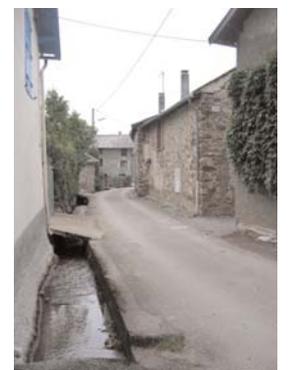
Ce ruisseau, la Goule, est à sauvegarder en priorité. Il symbolise parfaitement la présence et l'importance de l'eau à Gourbit, qui est également marquée par les fontaines et le lavoir. Le ruisseau a la particularité d'être profond et large, c'est pourquoi à l'origine il était enjambé par des dalles en pierre. Elles sont aujourd'hui trop souvent remplacées par des dalles en béton. Un effort particulier doit être fait afin de remettre en place ces pierres.

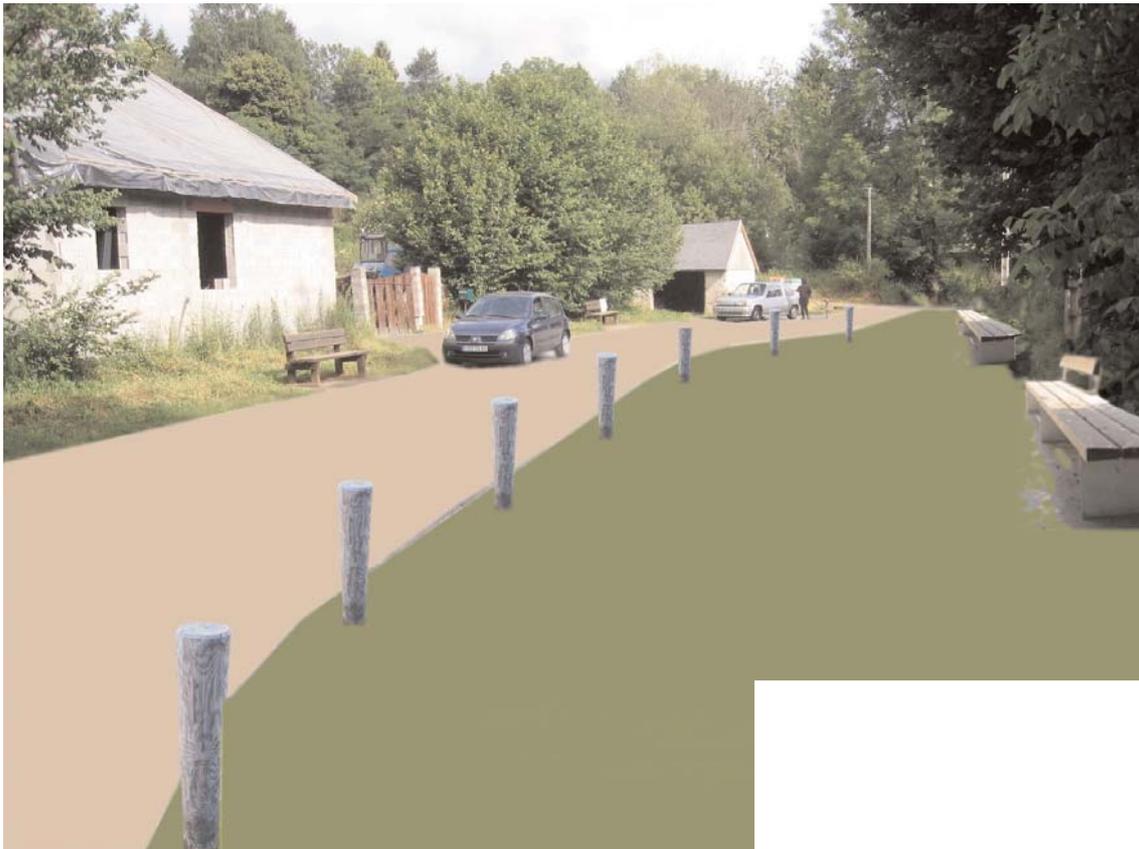
L'espace peut donc être scindé en deux parties:

- une zone engazonnée et plantée, équipée de bancs
- une zone stabilisée pour le passage des véhicules

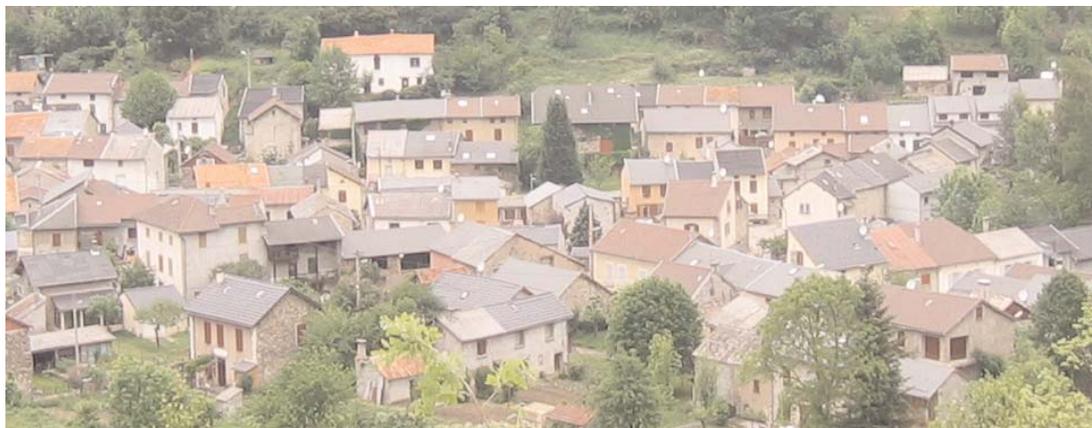
Avant de pouvoir utiliser le terme de « village de caractère », des efforts devront être entrepris au niveau du bâti privé, en terme d'embellissement de façade et de réfection de toiture. Le lancement d'une « opération ardoise » est urgent afin de stopper la pose de tuiles canal ou mécanique sur les maisons.

Cette vue des toits montre la diversité des coloris et révèle la nécessité d'une réhabilitation de l'ardoise.

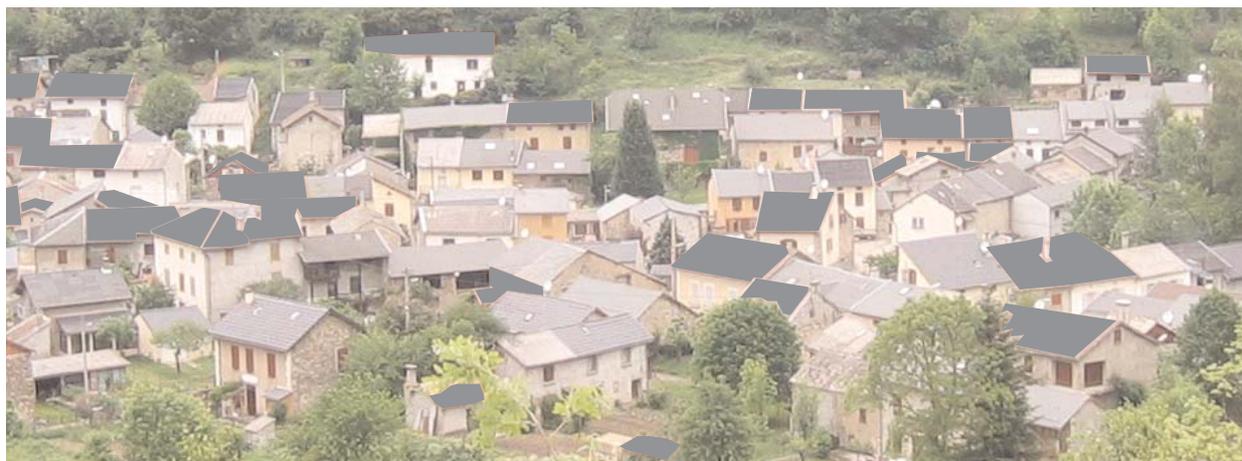
La simulation ci-dessous montre ce à quoi pourrait ressembler le village vu du calvaire.

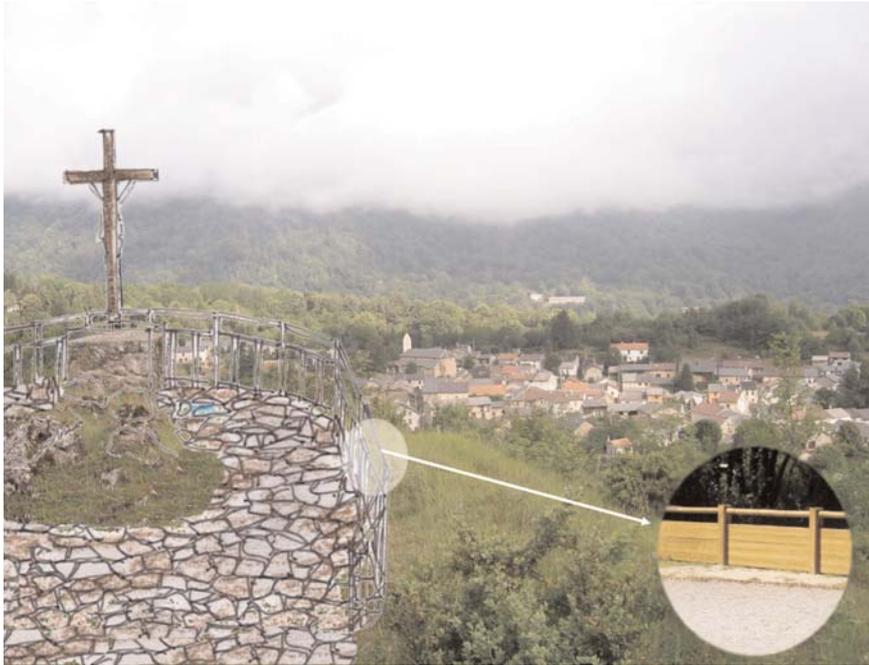
Le calvaire situé au sud-est du village domine ce dernier et offre ainsi un point de vue intéressant. Son accès devra être revu et sécurisé. D'une part, aucun stationnement n'est possible au niveau de la route et le chemin d'accès, particulièrement la partie basse, devra être aménagé, la signalisation est par exemple inexistante.

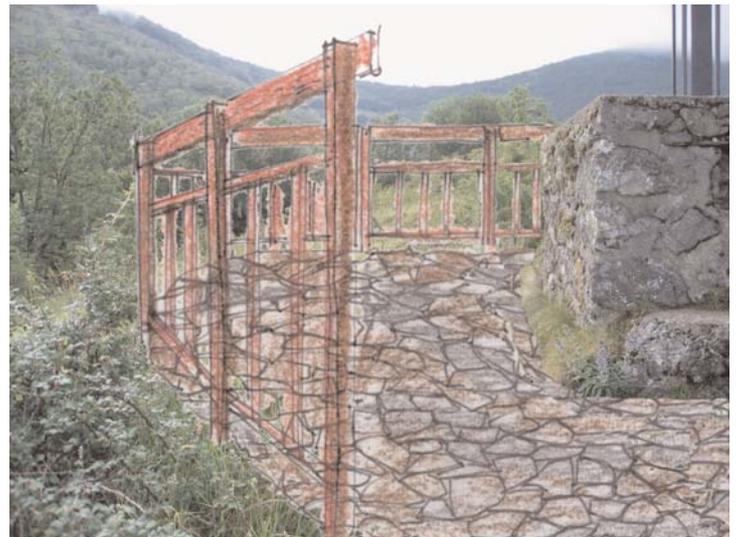
Le bas du chemin partira de cette zone de stationnement. Il devra être élargi et marqué au niveau du traitement du sol. La petite statue située au pied de la côte méritera d'être mise en valeur par une intégration dans une niche maçonnée. Le chemin de croix d'accès au calvaire sera également à revoir (mise en valeur de certaines croix). La question de l'accessibilité des personnes à mobilité réduite pourra être une problématique à développer.

Enfin, le calvaire proprement dit, principal élément du petit patrimoine de la commune, pourrait être mis en valeur, par la réalisation d'une terrasse au nord, dans le prolongement du chemin. Ce belvédère sur le village sera sécurisé par la mise en place d'un garde corps en bois.

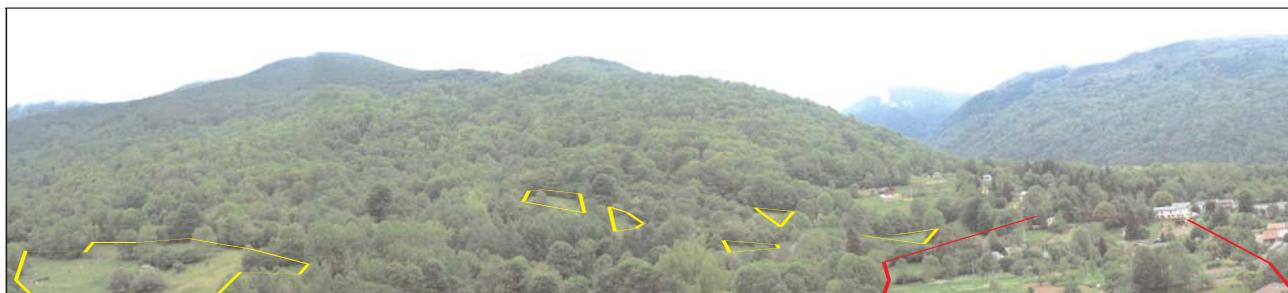
D'autres éléments du patrimoine montagnard, comme les terrasses, sont également en danger. La photo ci-contre nous montre que les terrasses de Gourbit, particulièrement nombreuses sur le versant ouest, « face au village », sont marquées par les premiers éléments de la reconquête forestière (genévriers, bouleaux puis frênes).

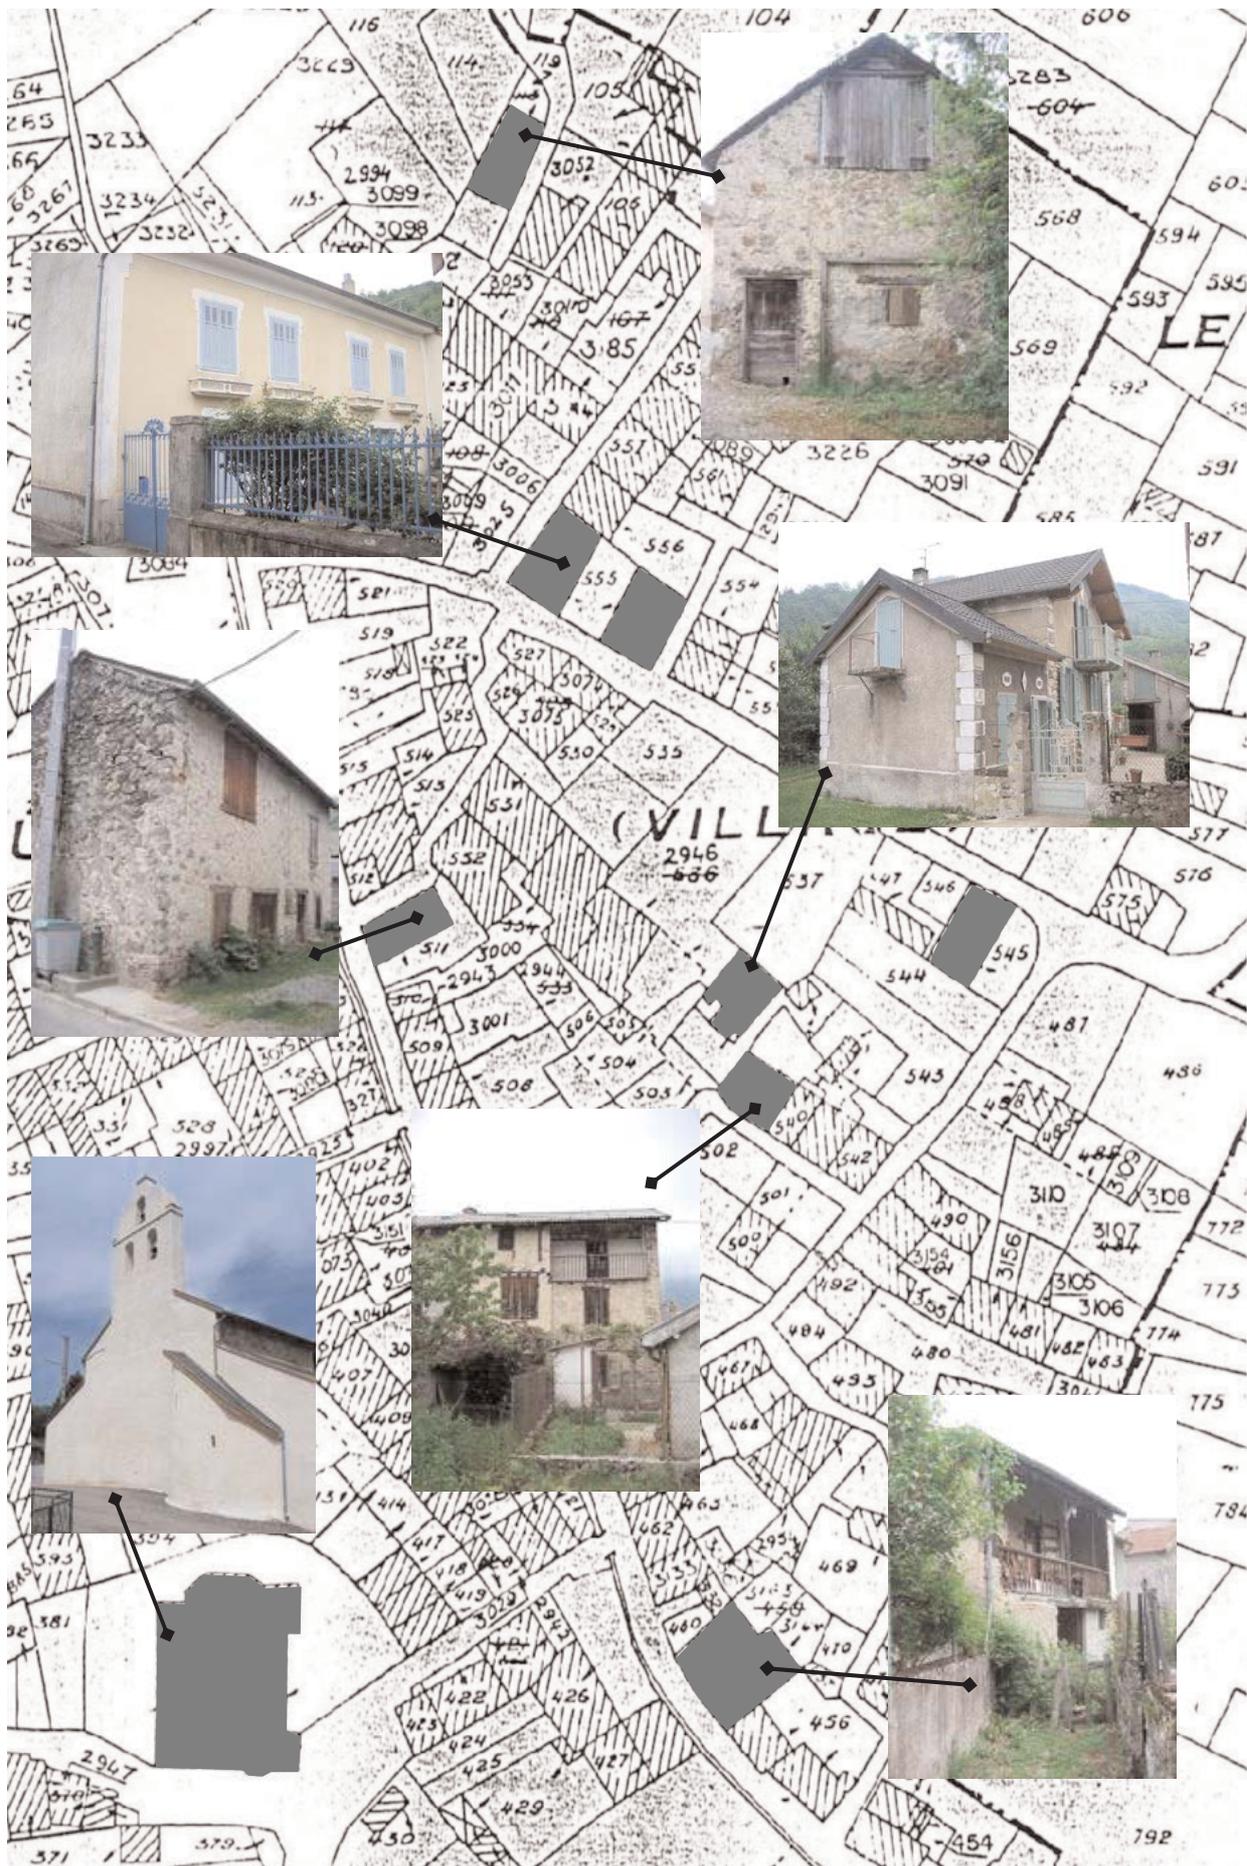
Carte des bâtiments étudiés

En vert les bâtiments publics, en rouge le bâti privé. Manquent la Mairie, l'Ecole et le Moulin.
